NGHIÊN CỨU XÁC ĐỊNH NGUYÊN NHÂN TRƯỢT LỞ KHU VỰC CẦU MÓNG SÉN, TỈNH LÀO CAI

Studying to determine causes of landslide in the area of the Mong Sen bridge, Lao Cai province

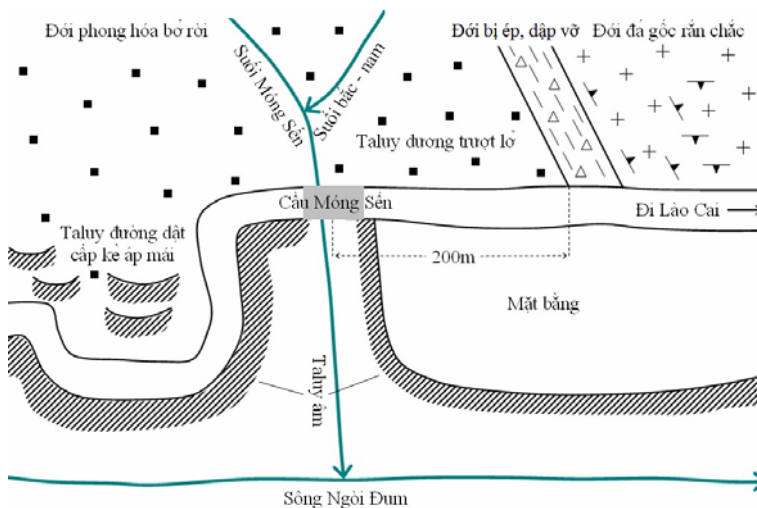
← Hình 1. Bình đồ cấu trúc địa chất tại cầu Móng Sến, [3]

Trong các đới đá vụn thuộc vách dương của đoạn cầu Móng Sến còn lưu giữ các mặt trượt bằng phải có phương 130° , đổ về hướng đông bắc với góc dốc 70° . Theo kết quả nghiên cứu, cách cầu về phía đông theo hướng 90° khoảng 200m là đới đá đập vỡ, độ rộng 3m, nằm sát đá gốc rắn chắc, ở đây phát triển khe nứt theo hệ $108^\circ \text{Đ} 70^\circ$ và $50^\circ \text{Đ} 70^\circ$ (hình 1).

Tại cầu Móng Sến là đới cắt trượt kéo dài theo phương 130° , cầu tạo từ đá granodiorit rắn chắc ở rìa đới và phần trung tâm là đá gốc bị nghiền vụn

bờ rời. Trong đới cắt trượt, các thành tạo xâm nhập thuộc phức hệ Po Sen bị vỡ vụn, mô cầu được xây trên đới dăm vụn kiến tạo (hình 1).

Kết quả nghiên cứu tính chất cơ lý đá trong đới cắt trượt cho thấy sức kháng cắt của đá bị đập vỡ ở phần trung tâm đới chỉ bằng nửa sức kháng cắt của đá không bị đập vỡ ở rìa đới. Trong trường hợp cầu Móng Sên, đá ở trung tâm đới bị nghiền vụn, bờ rời, có khả năng thấm nước lớn hơn nhiều so với trạng thái dăm vụn có độ gắn kết yếu, nên khả năng tạo ra khối trượt lớn rất cao.

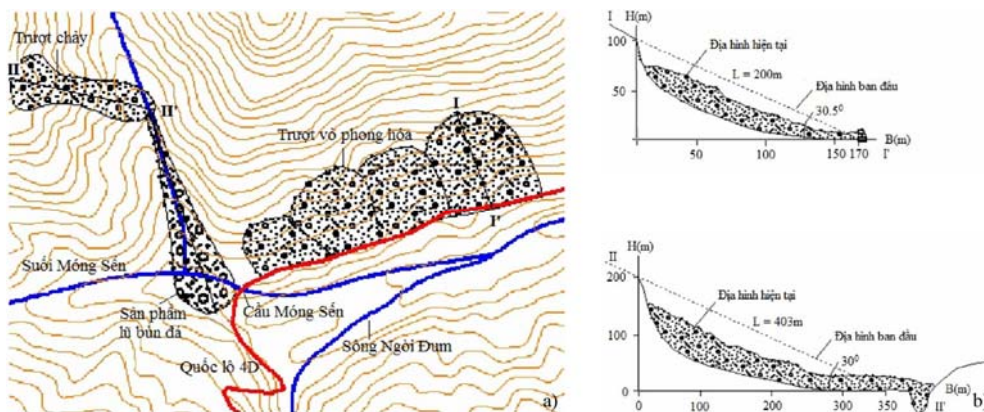
Hình 2. Mặt bằng khu vực trượt lở cầu Móng Sên (a) và mặt cắt qua hai khối trượt I và II (b) [1]

Theo [1], khối trượt I (trượt vỏ phong hóa) ở phía sườn lồi, taluy dương quốc lộ 4D, phía đông bắc cầu Móng Sên. Khối này cao 200m, dài 403m, rộng 100m, dốc 30.5°. Khối trượt II (trượt chảy) ở vùng sườn lồi phía tây, cách cầu Móng Sên khoảng 300m dọc theo suối Bắc-Nam. Khối này cao 100m, dài 200m, rộng 60m, dốc 30° (hình 2).

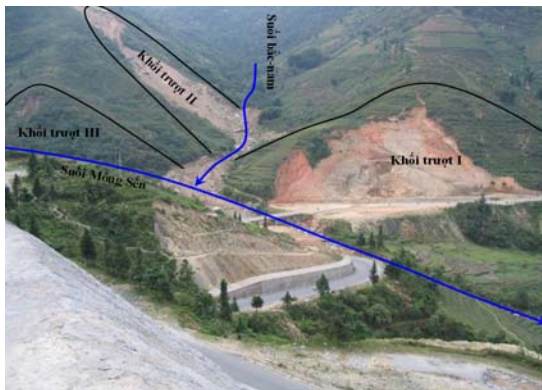
Hình 3. Sơ đồ các khối trượt khu vực cầu Móng Sến

Qua việc thu thập các thông tin và điều tra hiện trạng thực tế khu vực sạt lở cầu Móng Sến, chúng tôi thấy rằng ngoài hai khối trượt lớn chính I và II như đề cập ở trên, trong khu vực này còn tồn tại khối trượt nữa đã và đang có dấu hiệu trượt lở trong vài năm gần đây (cây cối bị nghiêng, xuất hiện nhiều khe nứt). Khối trượt này nằm trên sườn đồi đối diện với khối trượt I qua suối Bắc - Nam, dọc suối Móng Sến lên khoảng 200m (khối trượt III, hình 3).

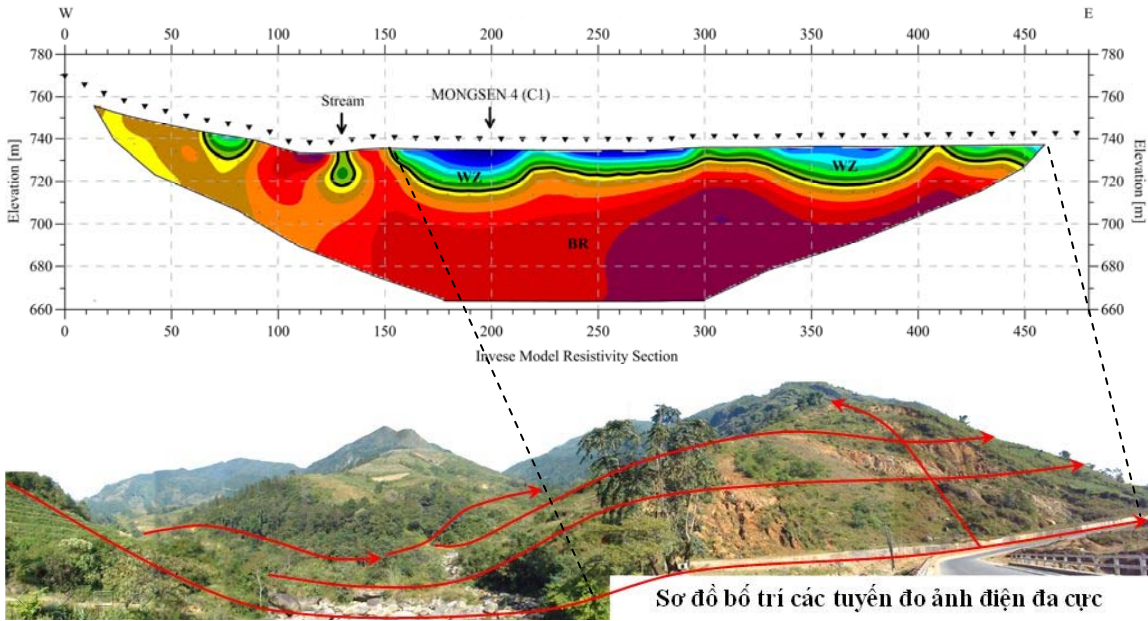
Hình 5. Kết quả phân tích tuyến MONGSEN1: WZ (weathered zone) - đới phong hóa (5 - 150 Ωm)
BR (bed rock) - đá gốc (150 - 3000 Ωm)

Trên tuyến, vùng vô phong hóa (WZ) xuất hiện thành dạng dải kéo dài từ mét thứ 150 - 450 (cuối tuyến), phân bố từ trên mặt xuống độ sâu khoảng 15m, bề dày không đều. Nằm ngay trên mặt đá gốc (BR). Tuy nhiên, vùng này nằm ở dưới mặt đường từ phía bờ suối đến cuối tuyến nên không có khả năng gây trượt lở. Phần đầu tuyến (từ mét thứ 0 - 100) là sườn dốc quả đồi phía tây mô cầu, phía

nam suối Móng Sến (ruộng bậc thang), dốc khoảng 17° , không thấy có mặt đới WZ, chỉ có một vùng nhỏ dài khoảng 10m, sâu khoảng 5m ở mét thứ 90 không có khả năng gây trượt lở lớn.

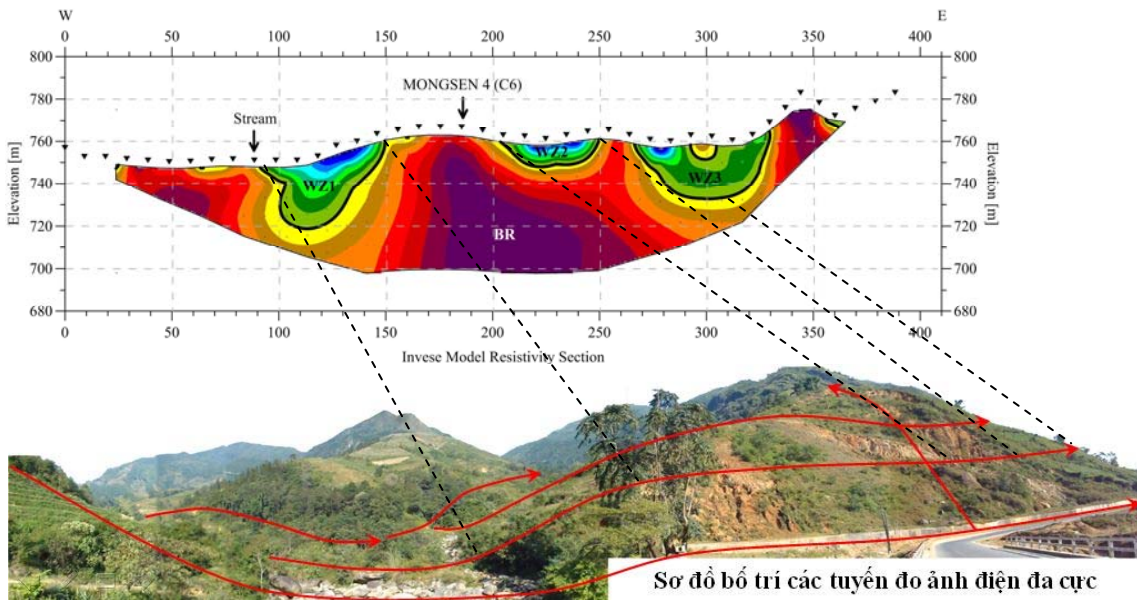
Hình 6. Kết quả phân tích tuyến MONGSEN2: WZ (weathered zone) - đới phong hóa (5 - 150 Ωm)
BR (bed rock) - đá gốc (150 - 3000 Ωm)

Trên tuyến xuất hiện ba vùng WZ: vùng WZ1 xuất hiện từ mét thứ 90 - 150 nằm ngay trên sườn phía tây khối trượt I, dốc khoảng 21° kéo dài từ đỉnh tới bờ suối, phát triển từ trên mặt xuống độ sâu khoảng 25m. Với độ dốc, quy mô ở đây và

không có lớp phủ thực vật nên khối WZ1 có thể xảy ra trượt lở mạnh. Tuy nhiên, chân khối trượt được chắn bởi đá gốc, nên nguy cơ trượt lở không cao. Theo sườn phía nam, dốc khoảng 14°, cách mặt đường khoảng 74m theo sườn dốc, vùng WZ1

vẫn có nguy cơ trượt lở. Vùng WZ2 nằm ở mét thứ 210-250, sâu từ 0 đến 10m; vùng WZ3 ở mét thứ 270-330, sâu từ 0 đến 20m là những vùng nằm trên sườn dốc khoảng 31°, cách mặt đường khoảng 50m theo sườn dốc, có nguy cơ tiếp tục trượt lở.

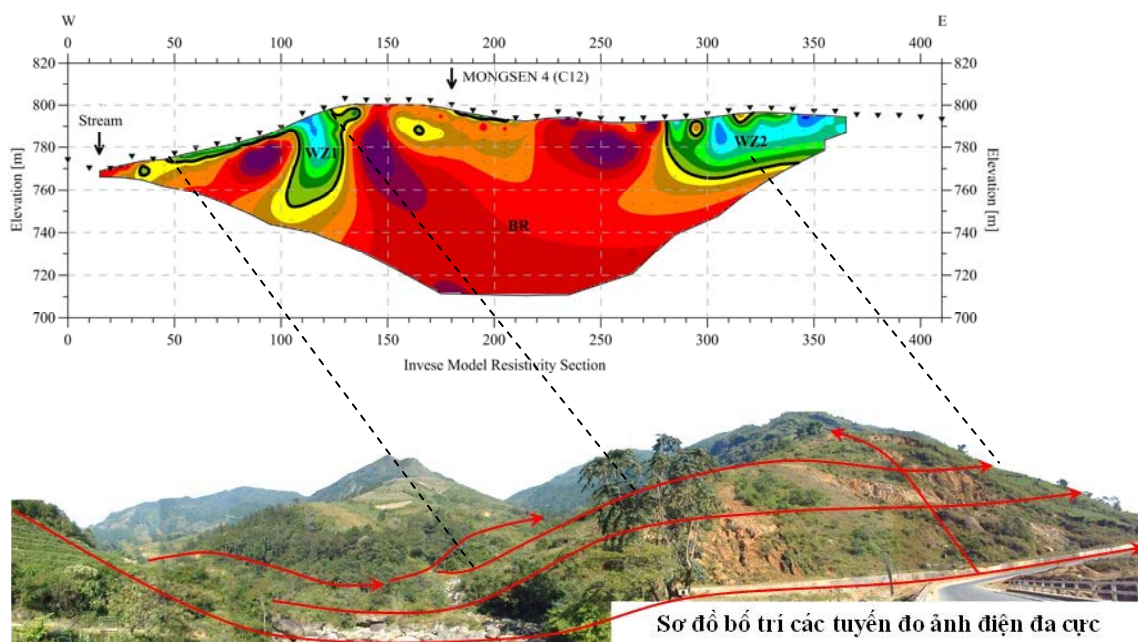
Hình 7. Kết quả phân tích tuyến MONGSEN3: WZ (weathered zone) - đới phong hóa (5 - 150 Ω m)
BR (bed rock) - đá gốc (150 - 3000 Ω m)

Trên mặt cắt xử lý có hai vùng WZ: vùng WZ1 từ mét thứ 50-130, cũng nằm ngay trên sườn phía tây khối trượt I, gần rãnh thoát nước, nằm trên ruộng bậc thang, dốc khoảng 18° kéo dài từ đỉnh tới gần bờ suối. Tuy nhiên phần nằm trên sườn dốc từ mét thứ 50-105, bề dày vùng này rất mỏng, đoạn còn lại khá dày, phát triển từ trên mặt xuống độ sâu

khoảng 30m nhưng cũng như vùng WZ1 của MONGSEN2, chân khối này được chắn bởi đá gốc nên nguy cơ trượt lở không cao. Vùng WZ2, ở mét thứ 280 - 370 (cuối tuyến), sâu từ 0 đến 25m, nằm trên ruộng bậc thang ngay bên dưới nương dẫn nước số 3, nằm trên sườn dốc khoảng 31°, cách mặt đường khoảng 110m, có thể vùng này cùng với vùng WZ3 của MONGSEN2 tạo thành đới có nguy cơ tiếp tục sạt lở.

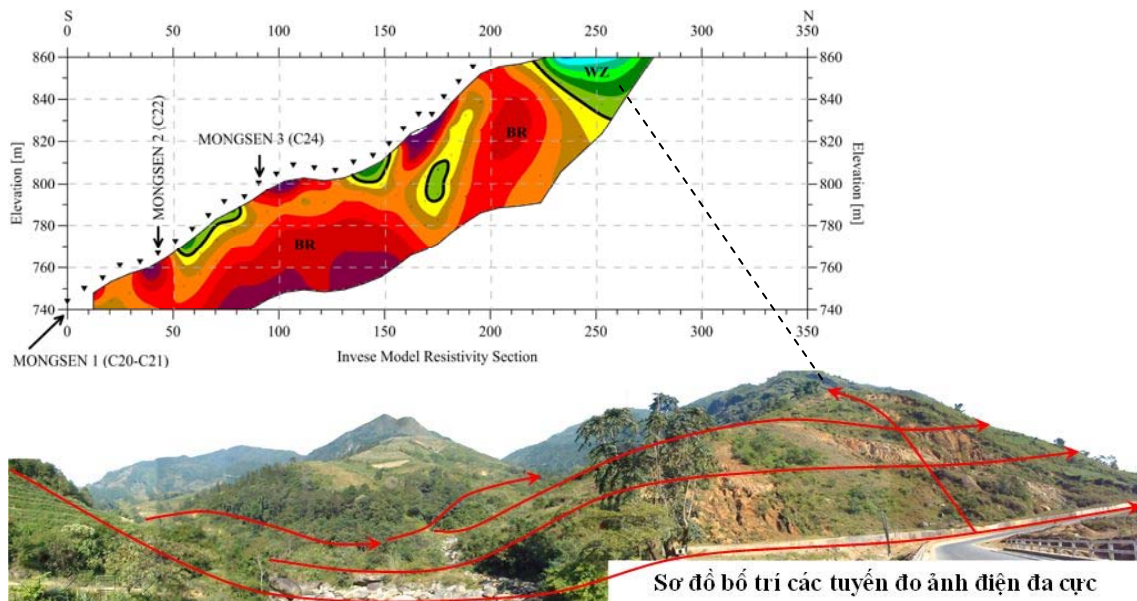
Hình 8. Kết quả phân tích tuyến MONGSEN4: WZ (weathered zone) - đới phong hóa (5 - 150 Ω m)
BR (bed rock) - đá gốc (150 - 3000 Ω m)

Qua kết quả xử lý không thấy xuất hiện đới WZ ngoại trừ phần cuối tuyến. Tuy nhiên, phần này nằm ở trên phần bằng phẳng của sườn dốc phía đối diện nên không gây sạt lở. Có thể nhận thấy phần lớn chiều dài tuyến đá gốc đã lộ trên mặt. Từ hình thái bề mặt chúng ta có thể nhận ra 2 mặt trượt đã xảy ra qua tuyến này: phần trên từ mét thứ 130-200, dốc 42°, phần dưới từ mét thứ 0-100, dốc 30°.

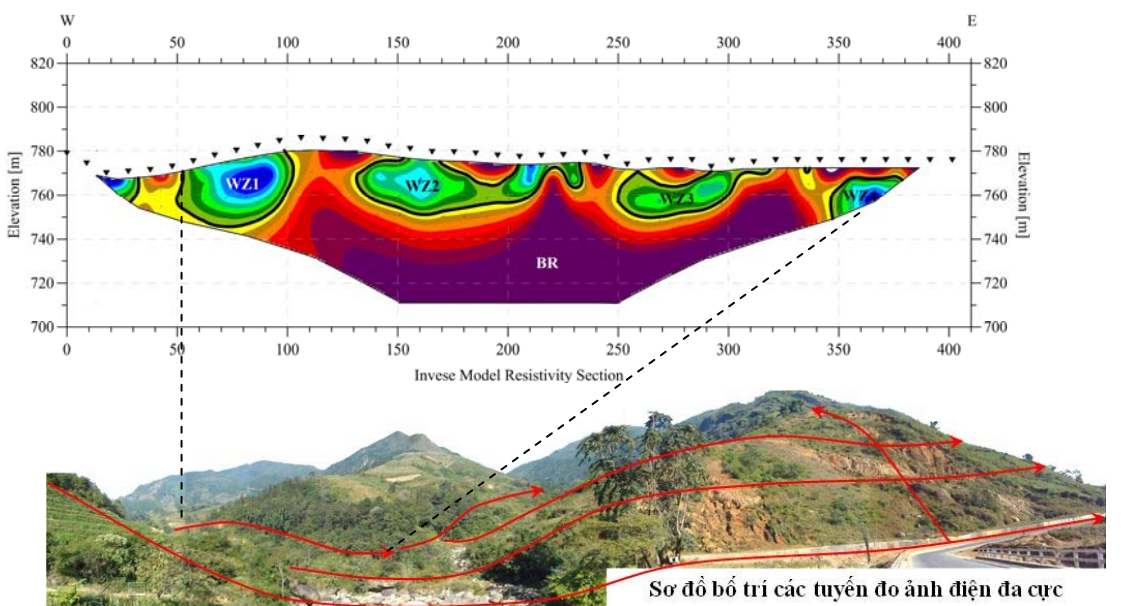
Hình 9. Kết quả phân tích tuyến MONGSEN5: WZ (weathered zone) - đới phong hóa (5 - 150 Ω m)
BR (bed rock) - đá gốc (150 - 3000 Ω m)

Trên tuyến xuất hiện 4 vùng WZ nằm rải rác dọc tuyến, phát triển từ trên mặt xuống độ sâu khoảng 25m. Mặc dù sườn này có khá nhiều cây

che phủ nhưng dọc theo tuyến khảo sát xuất hiện khá nhiều khe nứt, cây cối bị nghiêng đổ theo hướng dốc và do đó có thể nhận định các vùng này tạo thành đới, với bề dày và góc sườn dốc như vậy có thể gây trượt trên toàn tuyến.

Khối trượt III: theo kết quả tuyến MONGSEN5 cắt ngang sườn khối này tồn tại vùng phong hóa quy mô khá lớn kéo dài từ đầu tới cuối tuyến, dày khoảng 25m. Vùng này nằm trên sườn dốc khoảng 25° nên nguy cơ trượt lở là rất cao, nhất là khi khối này được gia tăng thêm khối lượng về mùa mưa. Tại khu vực khảo sát chúng tôi đã phát hiện được rất nhiều vết nứt khá lớn. Có thể những vết nứt này làm nước mưa thấm xuống vùng phong hóa càng mạnh hơn và gây nguy cơ trượt lở lớn.

(iv) Đối với khối trượt II và III nằm xa đường quốc lộ 4D nhưng nguy cơ trượt lở cao và ảnh hưởng trực tiếp đến cầu Móng Sến nếu trượt lở xảy ra. Mặc dù phần này có độ che phủ rừng tốt hơn khối trượt I nhưng phía trên độ dốc nhỏ, nhân dân vẫn canh tác, không có lớp phủ thực vật bảo vệ. Do đó cần tạo điều kiện để nhân dân chuyển sang canh tác ở vùng khác, thay vào đó là trồng cây bảo vệ. Tiến hành khảo sát bổ sung bằng các phương pháp địa vật lý để xác định rõ đá gốc, quy mô các khối trượt. Từ đó đánh giá khả năng gây trượt và thiết kế các công trình phòng chống phù hợp, nhất là các rãnh thoát nước mặt bởi khu vực này không có dân cư nên không cần áp dụng các biện pháp công trình quá tốn kém.

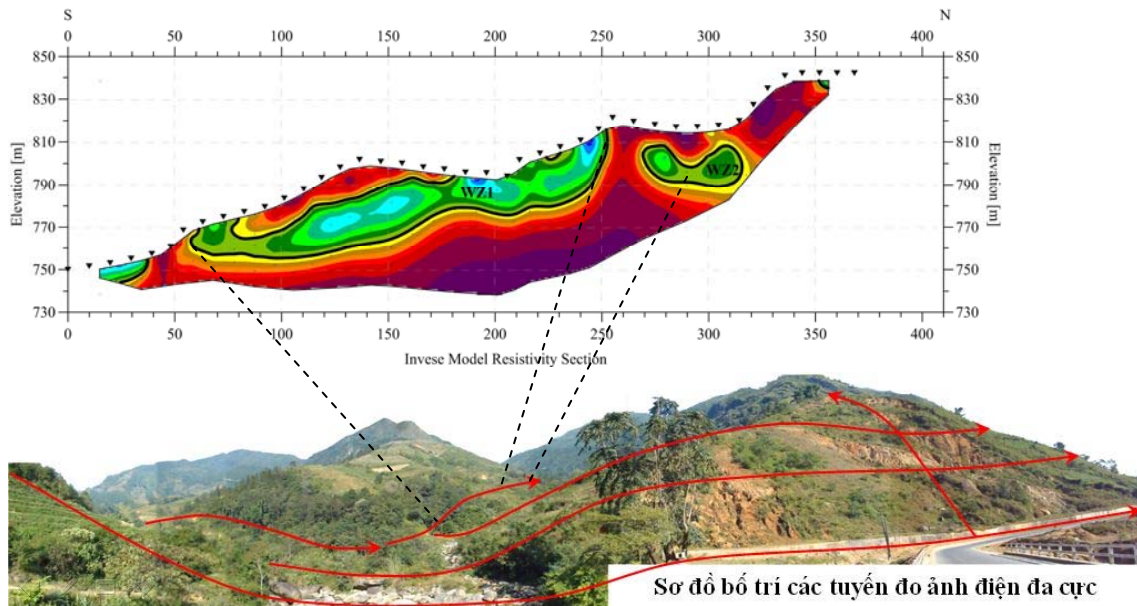
Hình 10. Kết quả phân tích tuyến MONGSEN6: WZ (weathered zone) - đới phong hóa (5 - 150 Ωm)
BR (bed rock) - đá gốc (150 - 3000 Ωm)

Trên tuyến xuất hiện 2 vùng WZ: vùng WZ1 kéo dài từ mét thứ 50-250m, dày khoảng 20m. Đây là vùng có khả năng sạt lở cao do quy mô vùng WZ và độ dốc sườn là khá lớn. Vùng WZ2 nằm ở mét thứ 270-310 dày khoảng 15m nằm quanh vùng đá gốc; có thể đá gốc ở đây nứt nẻ mạnh tạo điều kiện cho nước mặt ngấm xuống tạo ra đới này.

Khối trượt II: theo kết quả tuyến MONGSEN6 cắt ngang sườn khối này tồn tại vùng phong hóa quy mô khá lớn dài khoảng 200m, dày khoảng 20m. Vùng này nằm trên sườn dốc khoảng 22° nên nguy cơ trượt lở là rất cao, nhất là khi khối này được gia tăng thêm khối lượng về mùa mưa.

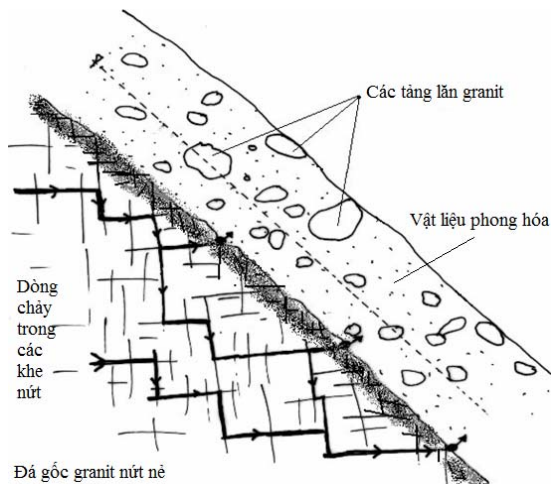
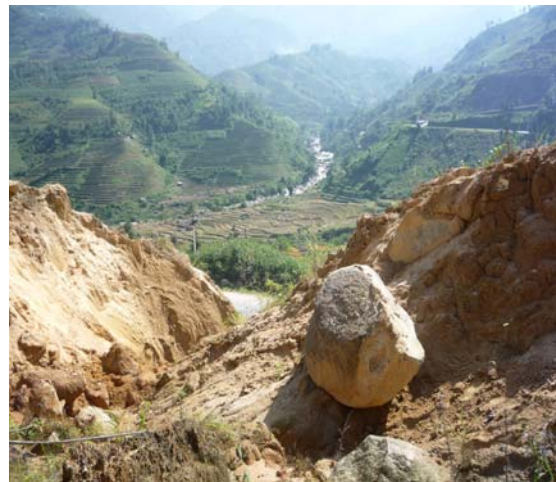
Hình 11. Cơ chế hình thành các dòng nước luân chuyển trong các khe nứt đá granit (trái) và vật liệu phong hóa tại khối trượt I khu vực cầu Móng Sến (phải)

Tác động của đới phá hủy làm cho đá phức hệ Po Sen khu vực cầu Móng Sên bị cả nát, nén ép, dập vỡ (đới cắt trượt) mà phần trung tâm là đá gốc bị nghiền vụn, bờ rời; phần ngoài rìa là đá gốc granodiorit rắn chắc. Sức kháng cắt của đá ở phần trung tâm chỉ bằng một nửa sức kháng cắt của đá phần ngoài rìa. Rõ ràng phần đá nứt nẻ bên dưới tạo điều kiện thuận lợi cho nước mặt xâm nhập, tạo ra các dòng chảy trong các khe nứt và dòng luân chuyển trên mặt trượt tạo điều kiện thuận lợi cho trượt lở. Tác động của đới phá hủy còn thúc đẩy nhanh quá trình phong hóa. Phần đất phong hóa ở trên lại có độ gắn kết yếu, nhiều tầng lún hình cầu, thấm nước mạnh, có thành phần sét, tạo khả năng trượt lở cao (hình 11).

- Đặc điểm vỏ phong hóa: là sản phẩm phong hóa đá granit trong đới cắt trượt nên vỏ phong hóa dày (khoảng 20m), bờ rời, độ gắn kết yếu, chủ yếu là đất, sét, cát, sạn lẫn nhiều tầng lăn hình cầu. Trong đó cát hạt thô, sạn thạch anh - sản phẩm cuối cùng của quá trình phong hóa, chiếm số lượng lớn. Vỏ phong hóa ở đây thuộc loại chịu trượt lở yếu, độ nhạy cảm cao.
