# HIỆN TRẠNG XÓI LỞ - BỒI TỤ BỜ BIỂN TỈNH BÌNH THUẬN

PHẠM BÁ TRUNG, LÊ ĐÌNH MÀU

*Viện Hải dương học Nha Trang - Viện Khoa học và Công nghệ Việt Nam*

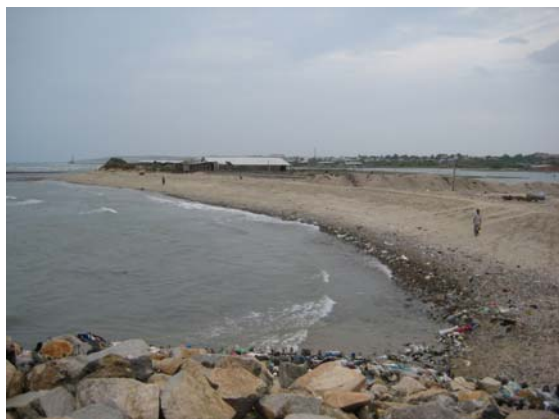
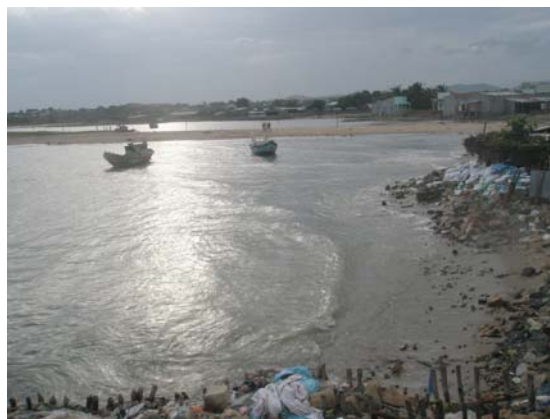
bờ đá, mũi đá và bãi cát. Thềm tích tụ mài mòn nhiều nơi có đụn cát phủ lên. Các bãi triều có chiều dài trung bình từ 2 đến 5km, chiều rộng tương đối hẹp, độ dốc tương lớn, thành phần chủ yếu là cát và vỏ vụn xác sinh vật. Tại khu vực Phước Thê quá trình xói lở diễn ra thường xuyên với tốc độ trung bình 10-12m/năm, riêng thời gian cuối tháng 12/1999 đầu tháng 1/2000 [3] do ảnh hưởng của nước dâng, sóng lớn đã làm xói lở bờ cực mạnh, biển lấn vào đất liền tới 30 - 40m, đã phá hủy hàng chục ngôi nhà và đang đe dọa hàng trăm ngôi nhà khác. Vật liệu xói lở được dòng sóng kéo ra phía ngoài, tạo nên đê cát chắn sóng có độ cao 0,4 - 0,7m, rộng 15 - 25m, chạy song song với đường bờ, nhưng hiện nay khu vực Phước Thê được bảo vệ bằng hệ thống kè bằng bê tông rất kiên cố nên quá trình xói lở chỉ xảy ra ở những khu vực phía nam của kè, quá trình xói lở ở khu vực này diễn ra rất nghiêm trọng, chỉ sau một đợt gió mùa đông bắc mạnh, cả xóm ở mũi kè phía nam bị xói lở hoàn toàn (ảnh 1).

Ảnh 1. Xói lở tại mũi phía nam kè Phước Thê - Tuy Phong

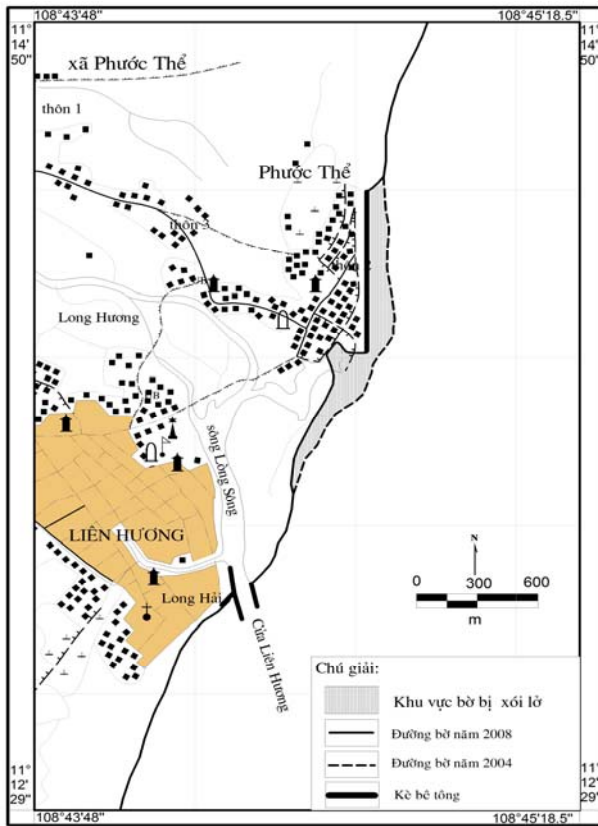
Vùng cửa Sông Liên Hương (Tuy Phong, Bình Thuận) hiện tại khu vực này cũng bị quá trình bồi tụ làm cho luồng lạch thay đổi tàu thuyền phải chờ triều lên mới qua lại được, đồng thời ở khu vực này cũng đang tiến hành xây dựng kè ở hai bên bờ bắc và nam (hình 1).

← Hình 1. Sơ đồ xói lở - bồi tụ tại khu vực Phước Thế (Tuy Phong, Bình Thuận)

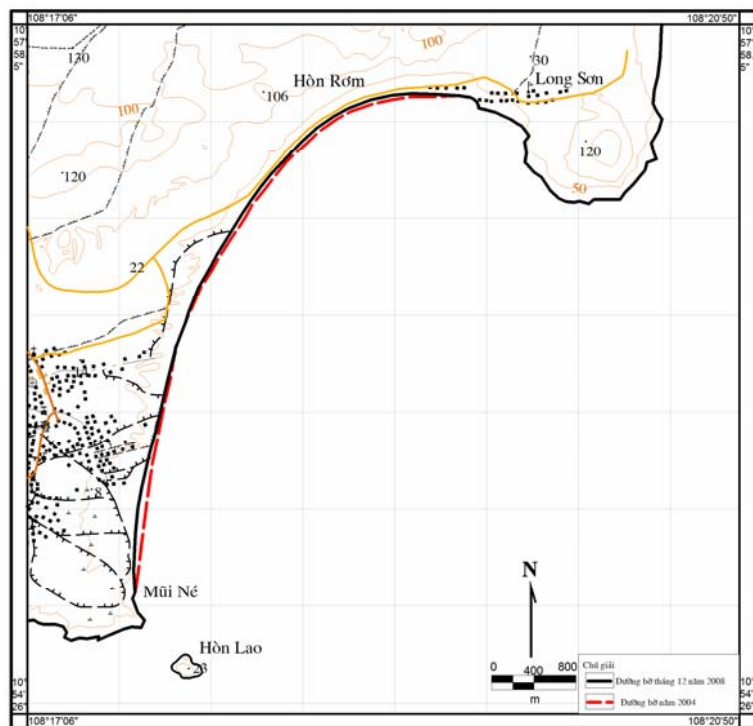
Đoạn bờ mũi Hòn Rơm - Mũi Né, có hướng đông - tây (phần phía bắc) và có hướng bắc - nam (phần phía nam) và được giới hạn bởi hai mũi nhỏ là mũi Hòn Rơm và Mũi Né (hình 2). Khu vực bãi triều tương đối thoải, độ dốc trung bình 1÷2°, chiều

→ Hình 2. Sơ đồ hiện trạng xói lở - bồi tụ Hòn Rơm - Mũi Né Phan Thiết

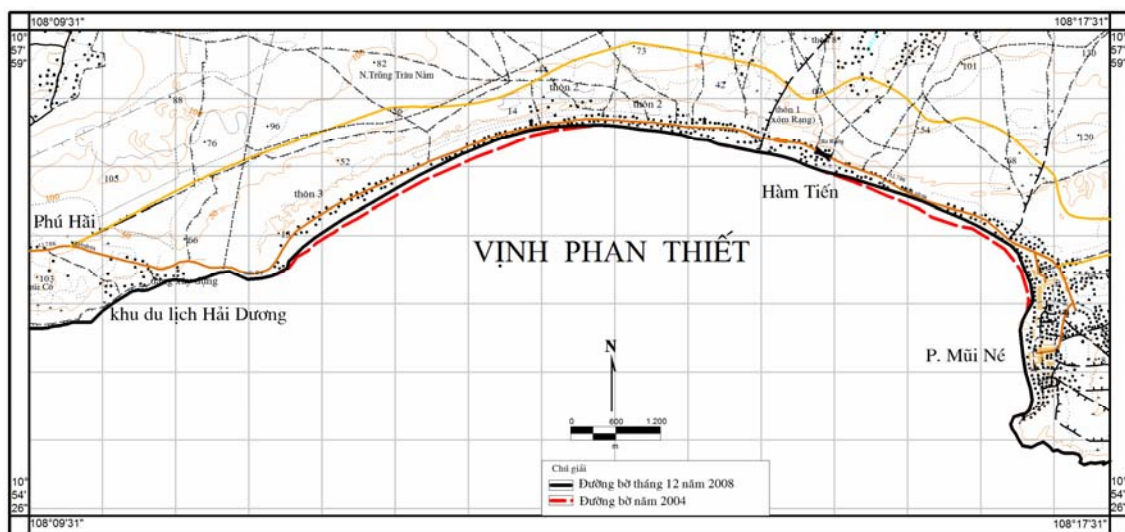
Đoạn bờ khu vực Mũi Né - cửa Phú Hải chạy theo hướng đông - tây, có dạng cánh cung, hai đầu được che chắn bởi Mũi Né, mũi Đá Ông Địa và công trình kè cửa Phú Hải (hình 3). Phần trong bãi một số nơi được phủ bởi thảm thực vật không đồng nhất như rừng phi lao, dừa, nhà dân ngày ít đi, thay vào đó là các khu vực resort với các công trình kè bảo vệ bờ biển. Để chống chọi với nạn biển xâm thực, tỉnh Bình Thuận đã đầu tư hàng trăm tỷ đồng để xây dựng kè dọc theo một số khu vực. Nhưng qua thực tế cho thấy, việc làm này có mặt trái, bởi hiện nay, dọc bờ biển Phan Thiết chỗ nào xây kè thì không giữ được bãi tắm. Khu vực bãi triều tương đối thoải, độ dốc trung bình  $3^{\circ}$  -  $4^{\circ}$ , chiều rộng nơi rộng nhất 25 - 35m, trung bình khoảng 15 - 20m (khi triều thấp). Thành phần vật liệu cấu tạo bờ chủ yếu là cát hạt trung nhỏ lẫn vỏ vụn sinh

vật, mép nước chủ yếu là xác sinh vật, sa khoáng. Đoạn bờ này quá trình xói lở chiếm ưu thế, tốc độ xói lở trung bình hàng năm 3 - 5m/năm. Do ảnh hưởng chủ yếu là sóng tác động gần như vuông góc với bờ, quá trình xói lở diễn ra gần như thường xuyên. Vật liệu xói lở được dòng chảy dọc bờ đưa lên tích tụ ở phía tây Mũi Né, vào thời kỳ gió mùa đông bắc do được sự che chắn bởi bán đảo Mũi Né nên vật liệu từ phía tây Mũi Né không được vận chuyển trả về Hàm Tiến; đồng thời vật liệu từ Hàm Tiến bị mang đi về phía mũi Đá Ông Địa, nên xảy ra hiện tượng thiếu hụt vật liệu bồi tích. Vì vậy, tại khu vực này tạo ra chế độ lệch động lực làm khu vực bờ tây Mũi Né được bồi tụ còn khu vực bờ Hàm Tiến thường xuyên bị sạt lở. Theo điều tra người dân địa phương thì trong những năm gần đây quá trình xói lở diễn ra ngày càng mạnh hơn, cho nên người ta tiến hành xây dựng những đoạn kè biển có chiều dài khoảng 1 - 2km, để bảo vệ cộng đồng dân cư trong khu vực.

Hình 3. Sơ đồ hiện trạng xói lở - bồi tụ từ Mũi Né - Phú Hải Phan Thiết

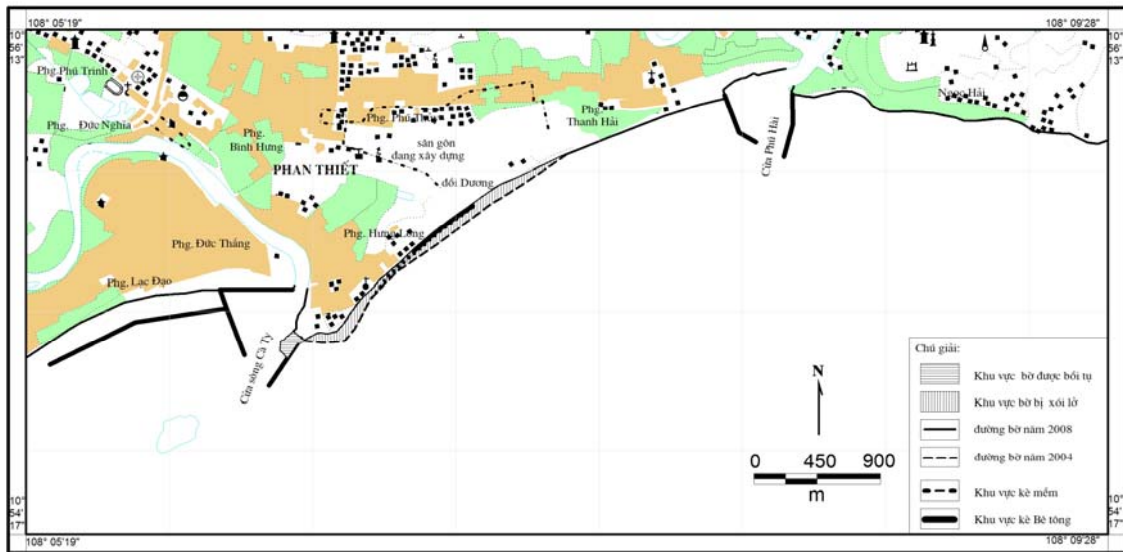
Đoạn bờ từ cửa sông Phú Hải - cửa sông Cà Ty (hình 4) là những bãi cát, màu vàng, có chiều dài khoảng 3 - 4km, bờ được cấu tạo chủ yếu bởi các thành phần vật liệu là cát. Nơi bị xói mạnh nhất là phía bắc cửa sông Cà Ty, khu vực bãi tắm thuộc bãi Đồi Dương, phường Hưng Long với chiều dài

hơn 1,5km liên tục bị xói vào các mùa mưa lũ hàng năm. Đoạn bờ khu vực Hưng Long, Phan Thiết có hướng đông bắc - tây nam; thành phần vật liệu cấu tạo bãi chủ yếu là cát hạt mịn đến trung. Bãi biển ở phía bắc có phần cao hơn ở phía nam, càng xuống phía nam bãi biển bằng phẳng và hạt mịn hơn, độ dốc thoải đều khi chưa có công trình chắn sóng ven bờ, năm 2007. Đến năm 2008 khi có các công trình chắn sóng ven bờ, bãi bị xói lở mạnh vào mùa mưa

Hình 4. Sơ đồ hiện trạng xói lở - bồi tụ từ cửa Phú Hải - Cửa Sông Cà Ty Phan Thiết

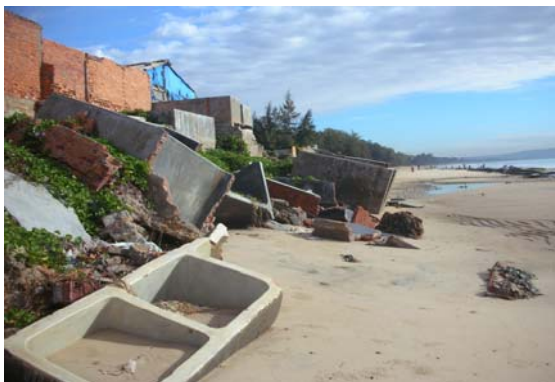
xảy ra ở đoạn bờ phía nam bãi biển, nơi không có đê mềm chắn sóng (ảnh 2). Nhưng vào mùa khô thì bãi biển nơi đây lại được bồi tụ nhưng không đáng kể.

Ảnh 2. Xói lở tại bãi Đồi Dương - Phan Thiết (11/2008)

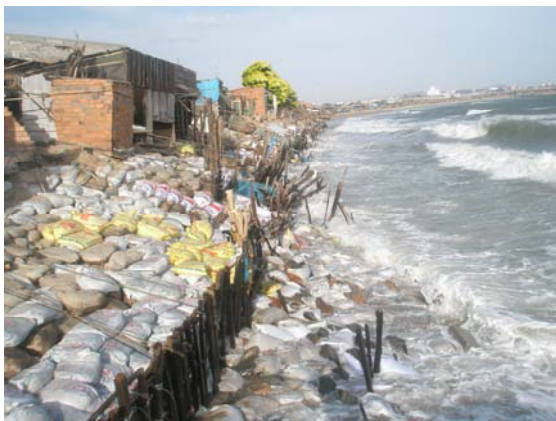
Đoạn bờ khu vực phường Đức Long, Tp. Phan Thiết. Đoạn bờ này có chiều dài 1 - 1,5km vào mùa gió đông bắc quá trình xói lở rất mạnh, hình thái bãi rất hẹp và độ dốc rất lớn, phía trong là khu dân cư, trong các năm 2007 - 2008 đã bị lở vào 3 - 4 lớp nhà (≈ 100m) với hàng trăm nóc nhà bị phá hủy [1, 2]. Đặc biệt là đợt triều cường từ ngày 9-12/01/2009, có 69 nhà sập, trong đó 22 nhà bị

nước biển cuốn trôi hoàn toàn. Nếu tính cả đợt triều cường giữa tháng 12/2008, thì khu phố này đã mất 104 nhà. Đã có 23 ngàn bao cát, hơn 10 ngàn cây cọc tràm cùng 339m bạt được thành phố cấp cho dân làm kè chắn sóng. Hiện nay các hộ dân bị mất nhà chính quyền địa phương đã cấp đất tái định cư, những hộ còn lại đã xây dựng hệ thống kè rất đơn giản như đá học, cây, cọc gỗ,... chắc chắn sẽ chỉ có tính chất tạm thời do vậy cần phải được xây kè bảo vệ kiên cố (ảnh 3).

Ảnh 3. Xói lở bờ biển tại Phường Đức Long, Phan Thiết (11/2008)

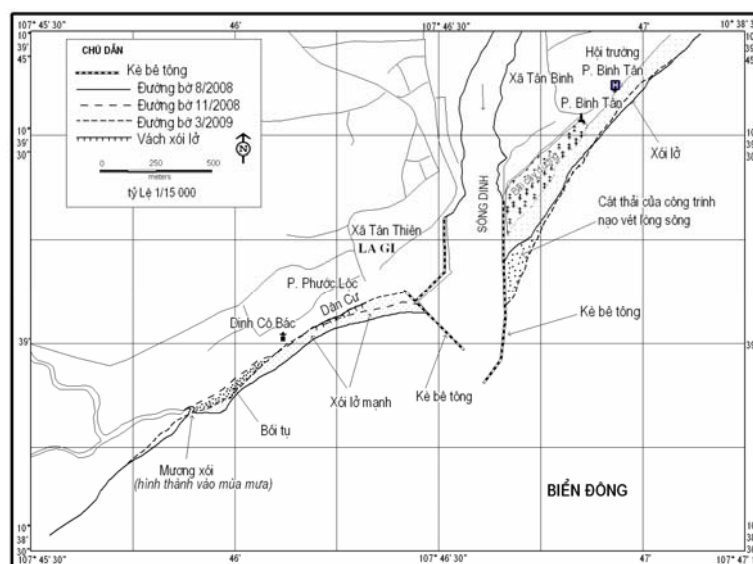
Các đợt khảo sát thực địa đã được tiến hành vào tháng 8/2008 và tháng 3/2009 nhằm đo đạc để thành lập sơ đồ hiện trạng bồi tụ - xói lở theo mùa trong hai năm [1, 2] (hình 5). Đối với khu vực phía bắc cửa sông Dinh (La Gi), trong những năm gần đây tình trạng sạt lở bờ biển đã xảy ra khá nghiêm trọng, người dân khu phố 9 và 11, phường Bình Tân, thị xã La Gi sống trong tâm trạng thấp thỏm, lo rừng dương trên bãi biển xóm Kè - Tân Long sạt lở, kéo luôn nhà mình xuống biển. Nhưng tai họa không phải do thiên tai. Chuyện sạt lở bờ biển do đơn vị nạo vét lòng sông Dinh, kết hợp tận thu cát xây dựng đã dùng bãi biển xóm Kè làm nơi tập kết cát hút từ dưới lòng sông Dinh gây ra. Bãi tập kết này cũng là nơi dùng để lọc lấy cát sạch. Chất thải, nước bẩn được cho chảy tràn lan với khối lượng lớn ra biển, khiến cho bờ biển, vốn được bồi rất đẹp nay lại bị sạt lở nghiêm trọng; đoạn bờ trước hội trường khu phố 9 (phường Bình Tân) ăn sâu khoảng 2 - 4m so với bãi bồi trước đây.

Phần phía nam cửa sông Dinh (khu phố 7, phường Phước Lộc, La Gi), 8/2008 còn thể hiện được bãi biển, có nơi rộng tới hàng trăm mét nhưng qua mùa mưa đến tháng 3/2009 thì phần bãi này đã bị biến mất. Người dân sống quanh khu vực

Hình 5. Sơ đồ biến đổi địa hình bờ và bãi biển khu vực cửa La Gi - Bình Thuận

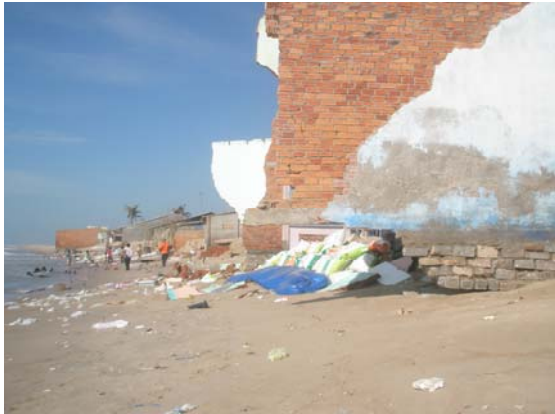
có kè bê tông trước cửa sông Dinh (từ 2003 đến 2009), quá trình xói lở bờ biển làm bãi cát ven biển rộng vài trăm mét, dài gần 1000m nay đã bị xóa sổ,

từ tháng 8/2008 đến tháng 3/2009 có đoạn vào sâu tới cả 100m. Đến nay, đã có hàng trăm nhà dân bị sóng biển đánh sụp đổ (ảnh 4).

Ảnh 4. Xói lở tại bờ nam cửa La Gi (3/2009)
