VẤN ĐỀ BỒI LẤP Ở CÁC CỬA BIỂN SA HUỶNH (QUẢNG NGÃI), TAM QUAN VÀ ĐỀ GI (BÌNH ĐỊNH) DO TÁC ĐỘNG CỦA CÁC KIỂU KÈ MỎ HÀN

Tóm tắt: Bài báo cung cấp một số thông tin về hiện trạng và tác động bồi lấp của các kè bảo vệ các cửa biển Sa Huỳnh (Quảng Ngãi); Tam Quan và Đề Gi (Bình Định) qua số liệu khảo sát thực địa. Kết quả nghiên cứu cho thấy các tác động bồi lấp của các kè mỏ hàn tại ba cửa biển trên là giống nhau. Biện pháp xây đắp kè trước cửa đã dẫn đến một số thay đổi trong cơ chế thủy thạch động lực tại vùng cửa biển, kèm theo là thay đổi quá trình lắng đọng vật liệu bồi lấp cửa, các quá trình thủy thạch động lực này đều trở nên phức tạp hơn gây trở ngại nhiều hơn với những gì đã có, hiệu quả khắc phục bồi lấp.

THE PROBLEM OF DEPOSITION AT SA HUYNH (QUANG NGAI PROVINCE), TAM QUAN AND DE GI (BINH DINH PROVINCE) BY IMPACT ASSESSMENT OF TIDAL INLET PROTECTION STRUCTURES

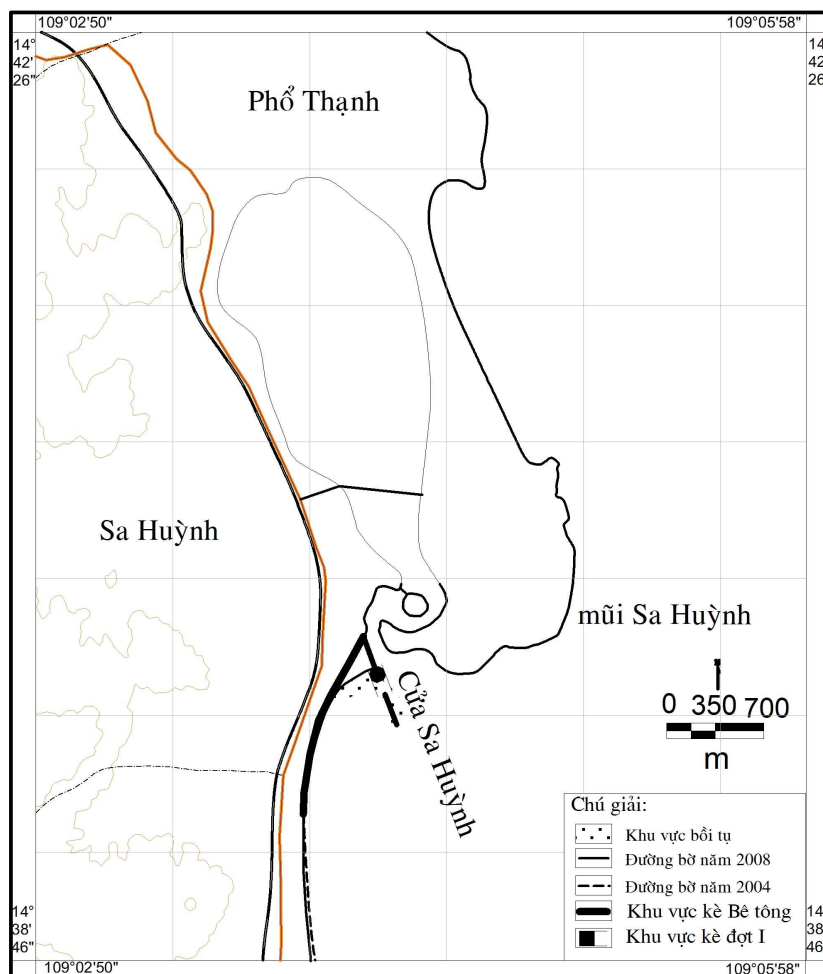
Hình 1: Sơ đồ hiện trạng bồi tụ - xói lở và công trình kè ở cửa Sa Huỳnh

Sau khi kè đợt I phát huy tác dụng, trong vòng 1 - 2 năm (2000), tại Sa Huỳnh chúng tôi đã ghi nhận một số biểu hiện như sau. Biểu hiện thứ nhất, cát bồi cao lên đến xấp xỉ mặt nước, bao trùm cả phần không gian trước kè (hướng tác động trực tiếp của luồng chảy). Cát bồi còn tràn và xuyên qua kè lấp thêm phần không gian phía sau kè. Biểu hiện thứ hai là, tác động sóng trong mùa gió Đông - Bắc tập trung vào đây đã đẩy cát vào sát bờ hình thành đụn cát cao ở mũi phía Nam cửa, từ đó lan truyền ra phía mặt cắt cửa và eo cửa. Cát tràn vào và tụ lại ở bờ phía Nam tạo thành một dải cát bồi hẹp men theo bờ Nam eo, ngược lại, bờ phía Bắc thì hoàn toàn hằm dài theo chân núi (luồng lưu thông lệch về phía bờ bắc). Nhìn chung, sau kè đợt I hiện tượng bồi lấp cửa vẫn diễn ra mạnh, tập trung ở mũi Nam cửa và bờ Nam eo cửa. Lưu thông thuyền bè vẫn khó khăn, thậm chí còn khó hơn trước do nhiều biến đổi phức tạp. Theo phản ánh của ngư dân địa phương thì quá trình bồi bây giờ rất nhanh, có lẽ là vì lượng vật liệu trôi dạt bị chặn và đọng lại ở vùng cửa nhiều hơn trước.

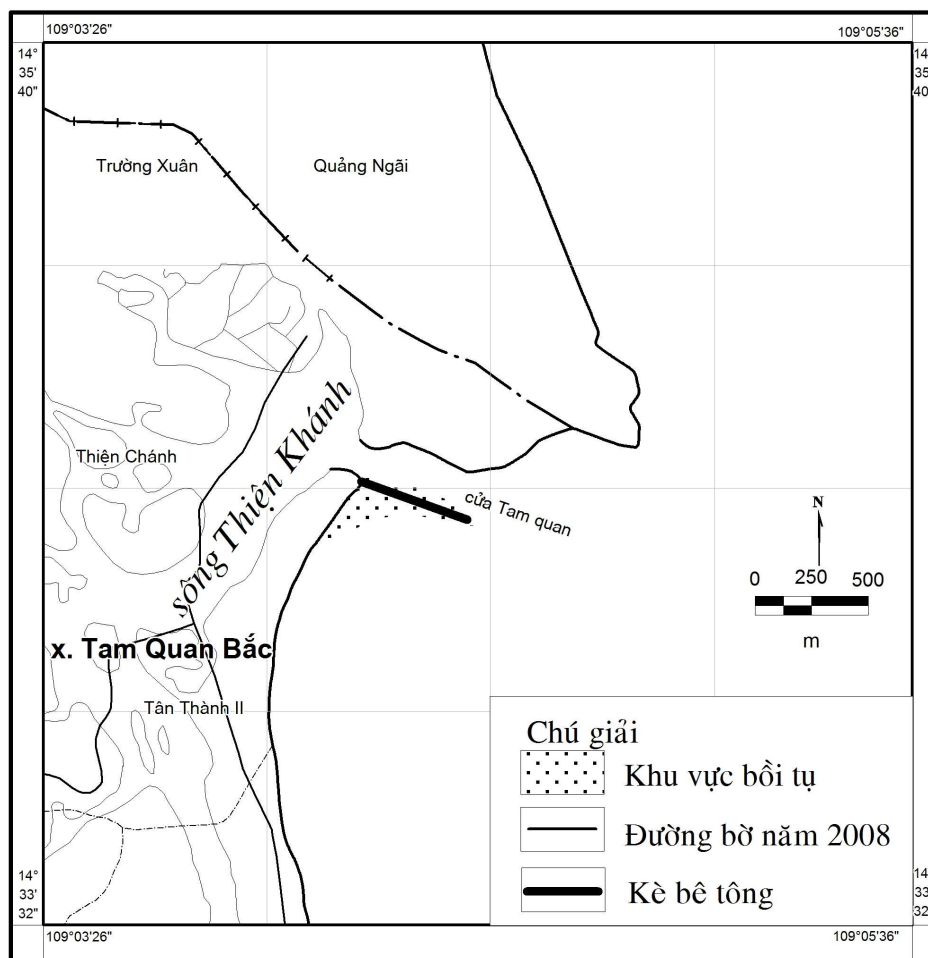
Hình 2: Sơ đồ hiện trạng bồi tụ - xói lở và công trình kè ở cửa Tam Quan

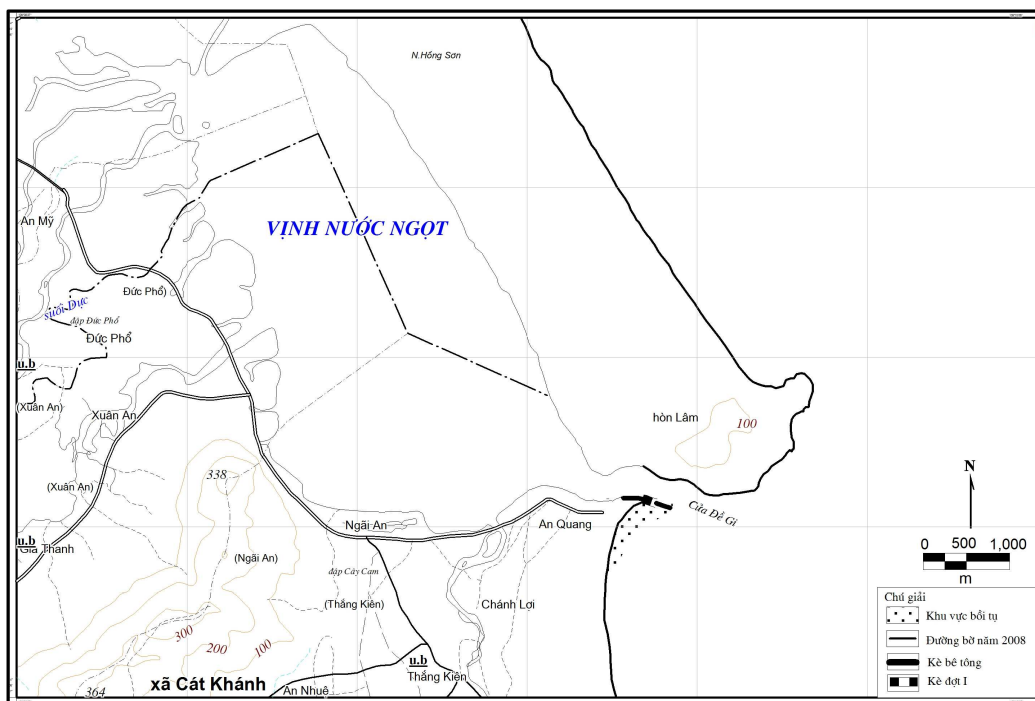
Hình 3: Sơ đồ hiện trạng bồi tụ - xói lở và công trình kè ở cửa Đê Gi

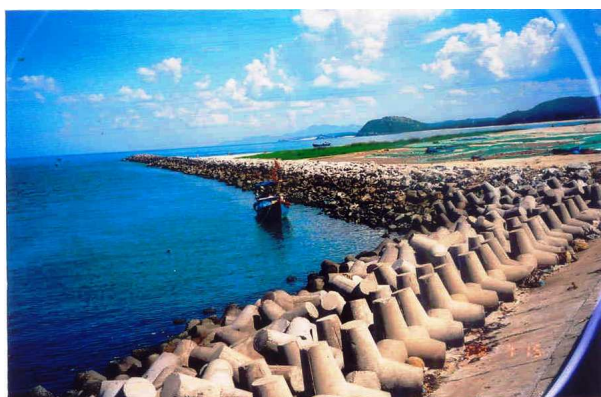
Quá trình lắng đọng và tích tụ vật liệu và bồi tích cũng có hai dạng. - Một dạng lắng đọng trong quá trình vận chuyển của cấu trúc luồng. Dòng chảy trực tiếp mang theo vật liệu đáy và vật liệu lơ lửng dọc bờ từ Nam lên, đến khu vực vòng cung trước cửa do tốc độ dòng yếu đi đồng thời với chuyển hướng vectơ nên vật liệu có điều kiện lắng đọng lại và phân bố thành dải dài bên ngoài cửa. (ảnh 1, 3, 4), - Một dạng khác, một phần vật liệu

Ảnh 1: Bãi bồi ở phía Nam cửa Sa huỳnh

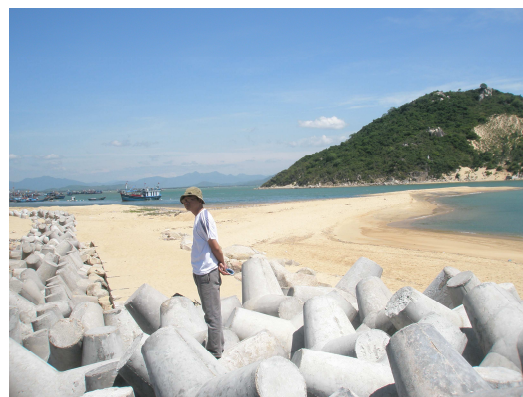
mang theo luồng được tích tụ một cách tập trung ngay trên mép bờ ở mũi phía Nam cửa (góc hữu ngạn dòng là từ trong đầm ra) (ảnh 2). Dạng này được hình thành chủ yếu do ảnh hưởng lồi thủy lực từ luồng chảy Nam - Bắc khi gặp phải mặt cắt cửa. Nói rõ hơn, trong eo cửa dòng chảy không mạnh, điểm đầu phía Nam của mặt cắt cửa là điểm hằng hực áp lực nước trong quá trình tiếp xúc của luồng chảy Nam - Bắc với bờ vịnh. Theo qui luật tại đây xảy ra sự ngưng trệ chuyển động nước, chuyển động rối loạn, cùng với tính chất bất thường của dòng chảy bên trong eo cửa, tất cả những yếu tố bất ổn định tập hợp lại thành điều kiện thuận lợi lôi cuốn mạnh lượng vật liệu bồi tích có trong luồng vào rồi lắng đọng tại một khu vực hẹp trước mũi. Về mùa gió Đông - Bắc, sóng lớn vỗ bờ góp phần đẩy lượng cát đã lắng đọng thành đụn cao hay bãi rộng tại đây. Ở đây cần lưu ý, sóng vỗ chỉ đẩy nhanh quá trình bồi thành bãi và đụn cao chứ không phải là nguyên nhân vận chuyển lượng cát và vật liệu bồi đến đây. Từ các đụn và bãi ở góc bờ Nam một lượng lớn cát bồi sẽ lan dần ra mặt cắt cửa và eo cửa góp phần tạo thành quá trình bồi lấp ở đó.

Ảnh 2: Doi cát bồi lấp ở phía trong cửa Đê Gi

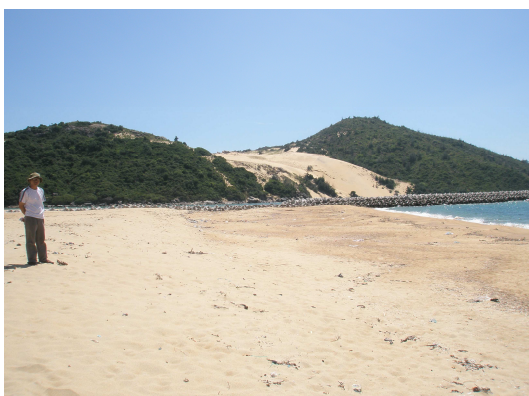
Ảnh 3: Bãi bồi ở phía Nam cửa Đê Gi

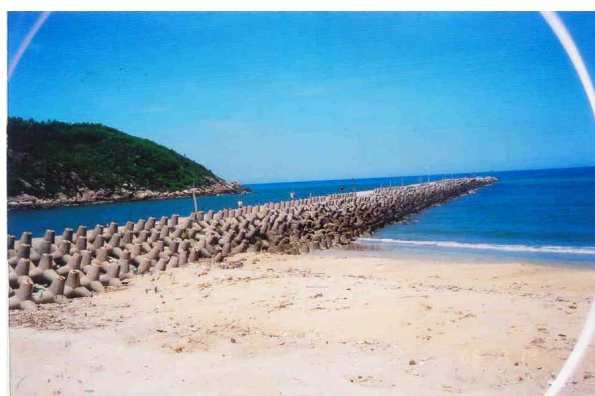
Ảnh 4: Bãi bồi ở phía Nam cửa Tam Quan

c) Kè mở hàn trước cửa biển Tam Quan: Trên đây chúng tôi chưa đề cập gì đến kè mở hàn ở cửa Tam Quan - Bình Định (hình 3, ảnh 4), vì mới chỉ có một lần duy nhất khảo sát tại đây vào ngày 15/7/2008 nên chưa hình dung được có hay không sự biến đổi kè do hiện tượng bồi lấp cửa như ở hai khu vực kia, chưa nắm chắc về mục tiêu và quá trình xây dựng kè mở hàn ở đây. Kết quả tìm hiểu từ những cán bộ và công nhân đang làm kè tại đây về tình hình xây kè như sau.
