ĐẶC ĐIỂM ĐỨT GÃY HOẠT ĐỘNG VÀ TAI BIẾN NÚT ĐẤT DỌC ĐƯỜNG HỒ CHÍ MINH, ĐOẠN TỪ TÂY GIANG ĐẾN PHƯỚC SƠN (TỈNH QUẢNG NAM)

PHẠM VĂN HÙNG

The characteristics of active faults and land cracking hazard along Tay Giang - Phuoc Son section of the Ho Chi Minh route, Quang Nam Province

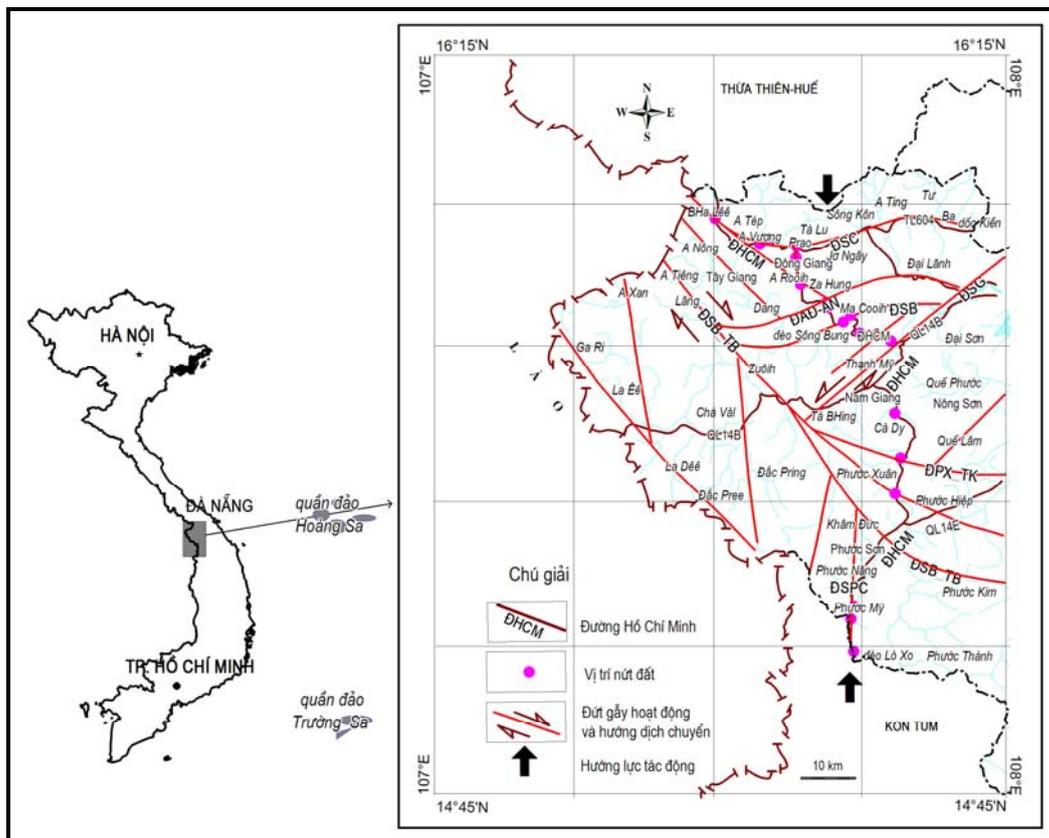
Hình 1. Sơ đồ đứt gãy hoạt động khu vực Đường Hồ Chí Minh, đoạn Tây Giang-Phước Sơn

Dọc theo tuyến ĐHCM, đoạn từ Tây Giang đến Phước Sơn, hiện tượng nứt đất đã xảy ra ở nhiều điểm khác nhau cả về quy mô cũng như cơ chế phát sinh (hình 1). Trong đó, điển hình là ở A Tép (huyện Tây Giang), Ma Cooih (huyện Đông Giang), đèo Sông Bung (huyện Nam Giang), Phước Xuân và đèo Lò Xo (huyện Phước Sơn). Dưới đây mô tả một số điểm điển hình.

Dọc tuyến ĐHCM, đoạn từ Tây Giang đến Phước Sơn phân bố các đứt gãy phương á vĩ tuyến, á kinh tuyến, ĐB-TN và TB-ĐN. Trong đó, rõ nét hơn cả là đới đứt gãy Sông Bung - Trà Bồng (ĐSB-TB), A Đen - Ái Nghĩa (ĐAĐ-AN), Phước Xuân - Tam Kỳ (ĐPX-TK), Sông Pô Cô (ĐSPC) và các đứt gãy bậc cao hơn (hình 1).

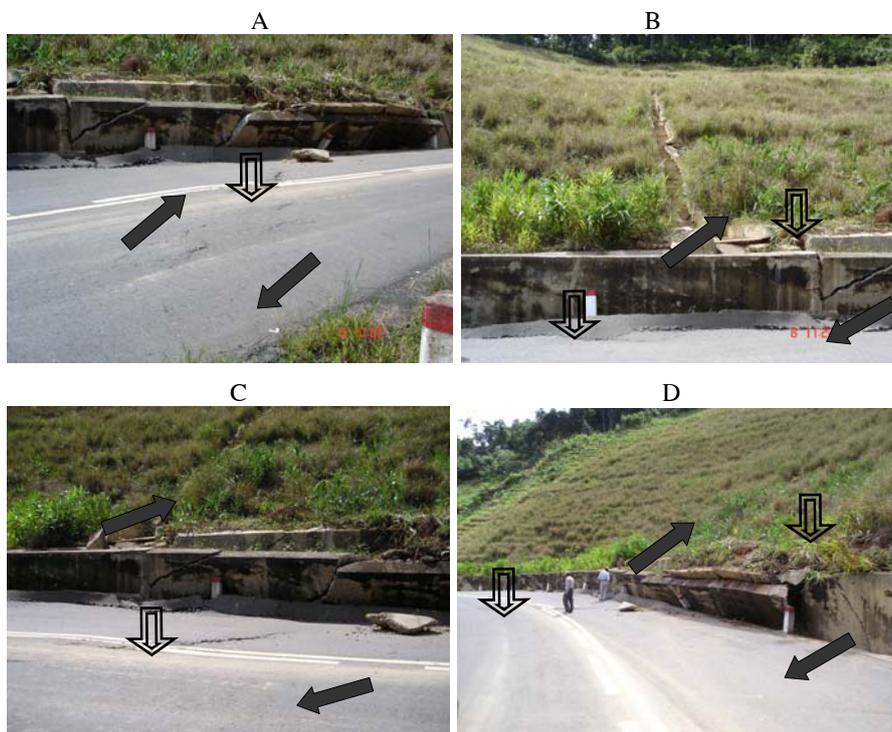
1) Điểm nứt đất có tọa độ $15^{\circ}59'03''$ VDB, $107^{\circ}30'17''$ KĐĐ trên địa phận xã A Tép, huyện Tây Giang đã phá hủy đoạn đường dài 30 - 40 m. Tập hợp các khe nứt cắt ngang qua ĐHCM chạy theo phương TB-ĐN và á kinh tuyến, tạo nên hình hài kiến trúc có dạng "cánh gà". Khe nứt chính là các khe nứt cắt, có phương TB-ĐN, chạy từ trên sườn núi xuống cắt ngang ĐHCM, dài khoảng 300 m

(ảnh 1A, 1C). Các khe nứt phụ là khe nứt tách giãn, có phương á kinh tuyến, dài 20 - 30 cm. Tập hợp các khe nứt chính và phụ tạo nên kiểu hình hài dạng "cánh gà" phản ánh tính chất trượt bằng phải - thuận của khe nứt chính phương TB-ĐN. Tập hợp các khe nứt cắt sườn núi và khống chế khối trượt lớn dịch chuyển xuống phía dưới theo hướng dịch chuyển phải dọc theo khe nứt chính, làm cho mặt đường bị sụt bậc, chênh cao 15 - 20 cm (ảnh 1B, 1D). Quá trình nứt đất kèm theo trượt lở đất đã hình thành khối trượt có quy mô rất lớn. Trượt lở đất diễn ra trong cả vỏ phong hoá và đá gốc. Mặc dù, ở đây đã có biện pháp kỹ thuật chống trượt bằng tường chắn bê tông, nhưng đoạn đường này vẫn bị phá hủy nghiêm trọng.

Ảnh 1. Ảnh nứt đất trên ĐHCM, tại A Tép, huyện Tây Giang (ảnh Phạm Văn Hùng)

Chú giải (cho các ảnh 1-3) : mũi tên ngắn, rộng chỉ vị trí khe nứt chính ; mũi tên dài, đặc chỉ hướng dịch chuyển của khe nứt chính

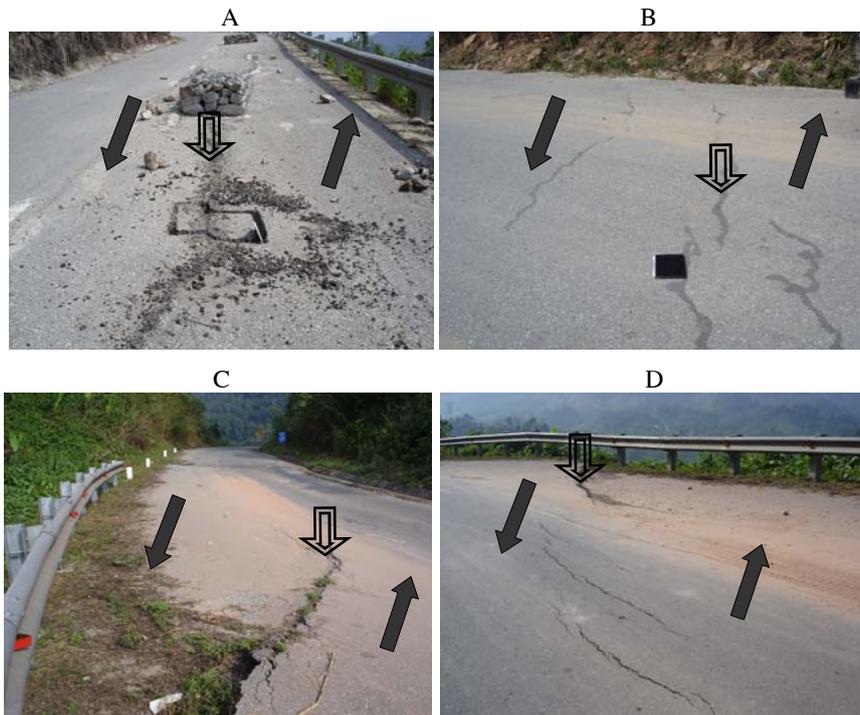
2) Điểm nứt đất trên ĐHCM có tọa độ $15^{\circ}52'11''$ VDB, $107^{\circ}39'08''$ KĐĐ thuộc địa phận xã Za Hưng, huyện Đông Giang đã phá hủy đoạn đường dài 300 - 350 m. Tập hợp các khe nứt cắt ngang qua đường chạy theo phương ĐB-TN và á kinh tuyến, tạo nên hình hài kiến trúc có dạng "cánh gà". Các khe nứt chính là khe nứt cắt, có phương ĐB-TN, chạy từ trên sườn núi xuống cắt ngang đường,

dài 100 - 150 m. Các khe nứt phụ là khe nứt tách giãn, có phương á kinh tuyến, dài 2 - 2,5 m, rộng 0,2 - 0,5 cm. Tập hợp các khe nứt chính và phụ tạo nên kiểu hình hài dạng "cánh gà" phản ánh tính chất trượt bằng trái - thuận của khe nứt chính phương ĐB-TN (ảnh 2A, 2B), phương á kinh tuyến phát triển

kiểu tách giãn và có yếu tố thuận - phải (ảnh 2C, 2D). Hoạt động dịch chuyển thuận - tách giãn của khe nứt phương á kinh tuyến làm cho mặt đường bị sụt bậc, chênh cao từ 20 đến 25 cm. Hiện nay, nứt đất đang diễn ra, gây nguy hiểm cho các phương tiện giao thông, rất cần có giải pháp kỹ thuật chống nứt đất.

Ảnh 2. Nứt đất trên ĐHCM, tại Za Hưng, huyện Đông Giang (ảnh Phạm Văn Hùng)

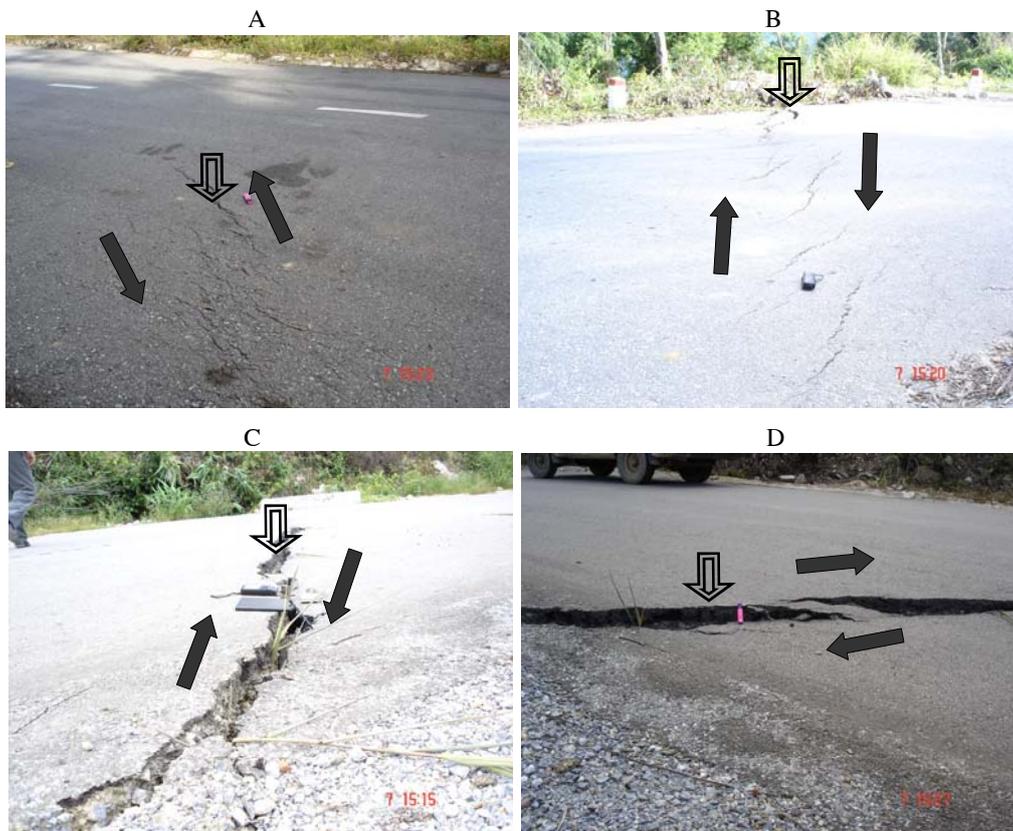
3) Điểm nứt đất trên ĐHCM có tọa độ $15^{\circ}49' \text{VĐB}$, $107^{\circ}44'20'' \text{KĐĐ}$ thuộc địa phận xã Ma Coolih, huyện Đông Giang đã phá hủy đoạn đường dài 350 - 400 m. Tập hợp các khe nứt cắt ngang qua đường chạy theo phương ĐB-TN, TB-ĐN và á kinh tuyến, tạo nên hình hài kiến trúc có dạng "cánh gà". Các khe nứt chính là khe nứt cắt, có phương TB-ĐN và ĐB-TN, chạy từ trên sườn núi xuống cắt ngang đường, dài 100 - 150 m. Các khe nứt phụ là khe nứt tách giãn, có phương á kinh tuyến, dài 20 - 30 m, rộng 0,2 - 0,3 m. Tập hợp các khe nứt chính và phụ tạo nên kiểu hình hài dạng "cánh gà" phản ánh tính chất trượt bằng phải - thuận của khe nứt chính phương TB-ĐN và trượt bằng trái - thuận của khe nứt chính phương ĐB-TN (ảnh 3A, 3B). Các khe nứt cắt ngang ĐHCM có phương á kinh tuyến phát triển kiểu tách giãn và có yếu tố thuận - phải (ảnh 3C, 3D). Hoạt động dịch chuyển thuận - tách giãn của khe nứt phương á kinh tuyến làm cho mặt đường bị sụt bậc,

chênh cao từ 20 đến 30 cm. Hiện nay, đoạn đường này đã có biện pháp kỹ thuật chống nứt đất bằng cách gia cố lại nền móng và trải thảm nhựa mới.

Ảnh 3. Nứt đất trên ĐHCM tại Ma Cooih, huyện Đông Giang (ảnh Phạm Văn Hùng)
