## Some issues of geomorphology to serve coastal environmental management of Quang Nam province

Tran Van Binh<sup>1,\*</sup>, Le Dinh Mau<sup>1</sup>, Vu Van Phai<sup>2</sup>

## Một số vấn đề địa mạo phục vụ quản lý môi trường bờ biển tỉnh Quảng Nam

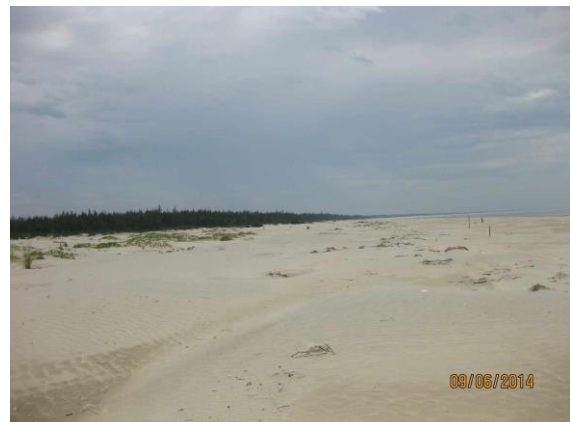
Hình 2. Bãi biển tích tụ hiện đại ở bờ phía tây cửa Lở xã Tam Hải, Núi Thành [Ảnh: 6/2014]

*Bãi biển tích tụ hiện đại do tác động của sóng:* Hiện nay, trên toàn dải bờ biển trong khu vực nghiên cứu thì bãi biển tích tụ hiện đại được phân bố tại bờ phía tây Cửa Lở thuộc xã Tam Hải (Núi Thành). Bãi biển tích tụ có kiểu trắc diện đầy đủ, cong lồi và nghiêng thoải về phía biển, thành phần vật liệu cấu tạo bãi chủ yếu là cát hạt mịn. Điều đó cho thấy tác động của sóng ở các khu vực này không mạnh. Một dấu hiệu khác cho thấy rằng, bãi biển đang được mở rộng là có sự đang bắt đầu hình thành các cồn cát ngay phía sau bãi (hình 2).

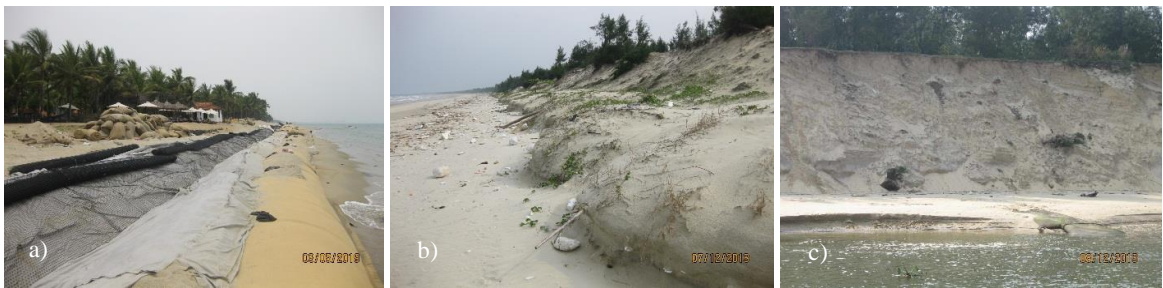
Hình 4. Xói lở mạnh tại bãi biển phường Cửa Đại, Hội An (a - 5/2019), xã Tam Tiến (b) và khu vực Cửa Lờ, Tam Hải, Núi Thành (c - 12/2013)

thái, bề mặt này tương đối bằng phẳng và nghiêng thoải về phía biển với ba bậc có chiều rộng khác nhau trên mỗi bãi biển: Bãi trên triều gồm các gò cồn cát nhỏ không được nối liền nhau, đang di động mạnh; bãi triều cao là bề mặt nghiêng thoải từ chân gò cồn cát về mép nước, chỉ chịu tác động của sóng vào mùa mưa bão; và bãi dưới triều có bề mặt gần như nằm ngang là nơi thường xuyên chịu tác động của sóng vỗ bờ. Ranh giới giữa hai bãi triều thường là vách cao 1–1,5 m hoặc là mặt nghiêng dốc từ 8–10°, có khi đến 15–20° hoặc dốc hơn. Phía ngoài bãi biển, hầu hết đều có hệ thống các bar cát ngầm được biểu hiện bằng đới sóng vỡ, được quan sát thấy trên nhiều đoạn bờ đồng thời cũng thấy rõ trên ảnh vệ tinh. Thành phần vật liệu cấu tạo nên bãi biển ở đây chủ yếu là cát lẫn ít vụn sinh vật (cát: 89–99%), có kích thước độ hạt từ trung đến nhỏ mịn, độ mài tròn và chọn lọc tốt. Cát có màu xám sáng đến xám vàng, nhiều chỗ có màu xám đen do có lẫn các khoáng vật nặng (chủ yếu là inmenit) (hình 3b). Hiện nay, hầu hết các bãi biển ở đây đều đang bị xói lở với tốc độ khác nhau ở từng đoạn bờ dưới tác động trực tiếp của sóng biển. Thông thường, bãi biển ở đây vào mùa đông (mùa gió Đông Bắc) bị xói lở mạnh, còn mùa hè (mùa gió Đông Nam) vẫn được bồi tụ. Tuy nhiên lượng bồi trong mùa hè không đủ bù lại lượng xói lở trong mùa đông. Kết quả cuối cùng bãi biển càng lấn sâu vào lục địa hoặc bị thu hẹp. Các đoạn bờ bị xói lở không ổn định. Tại những đoạn bờ bị xói lở mạnh, bãi trên triều đã bị biến mất và chuyển lên bề mặt tích tụ tuổi Holocen giữa bằng một vách dốc đứng. Điều này quan sát được rất rõ ở bờ biển phía bắc Cửa Đại, xã Tam Hòa, Tam Tiên, phía nam Cửa Lở xã Tam Hải (Núi Thành) (hình 4).

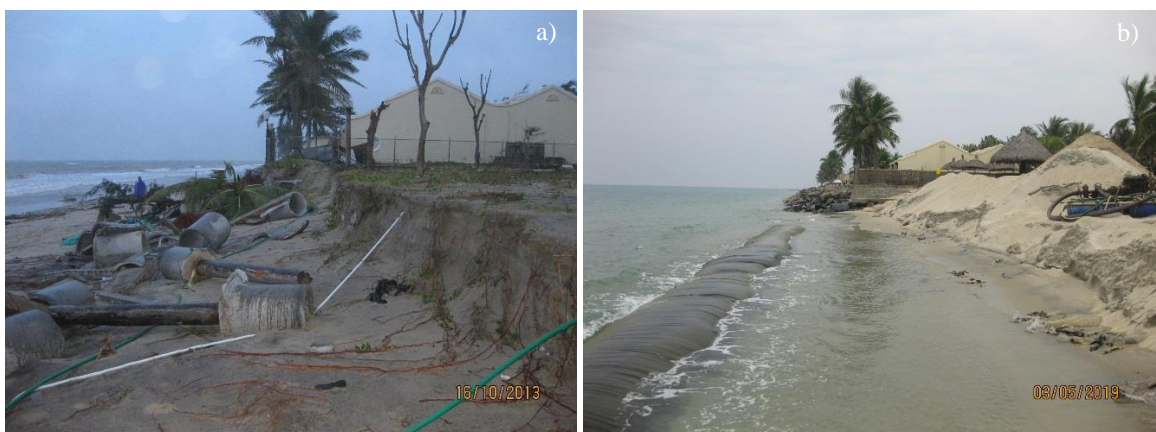
Hình 5. Xói lở mạnh tại bãi biển Hội An (a - 10/2013 và b - 5/2019)

*Bề mặt xói lở do tác động của sóng:* Bề mặt này quan sát được tại bãi biển phường Cửa Đại và khu vực Cửa Lở (Tam Hải). Hiện nay, hoạt động xói lở đang diễn ra mạnh vào mùa gió Đông Bắc, không thấy dấu hiệu bồi tụ (hình 5).

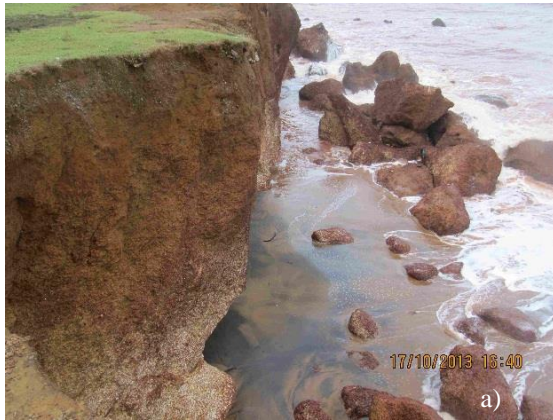
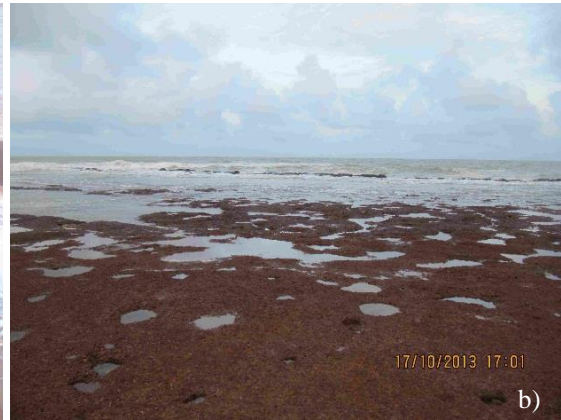
Hình 6. Bãi biển mài mòn-tích tụ phát triển trên đá bazan hệ tầng Đại Nga tại bờ biển xã Tam Quang, vách xói lở trên đá bazan bị phong hóa (a - 10/2013) và nền mài mòn (b - 10/2013)

Tại khu vực này, nền mài mòn trên đá bazan khá bằng phẳng, hơi nghiêng về phía

biển có chiều rộng từ vài chục mét đến 50–70 m, còn độ cao của vách phụ thuộc vào độ cao của khối bazan lộ ra trên bờ biển (hình 6). Quá trình mài mòn hiện nay vẫn đang tiếp tục xảy ra dưới tác động của sóng biển, nhưng không đáng kể. Tích tụ chỉ xảy ra ở phần thấp của bãi, và xen giữa các khối mài mòn, hoặc thậm chí không có tích tụ. Do đó, tại các đoạn bờ biển được thềm bazan bảo vệ khá ổn định.

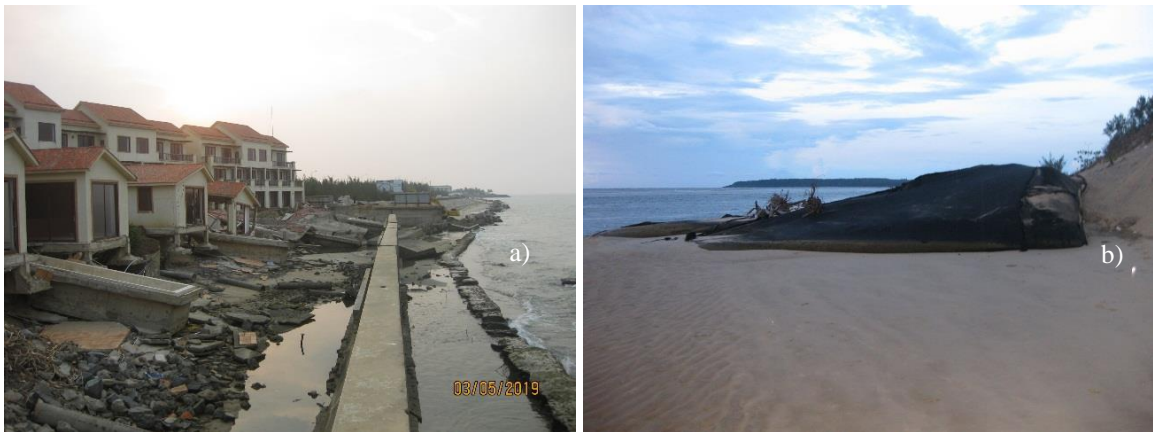
Hình 7. Xói lở làm sập đổ công trình ở phường Cửa Đại (a - 5/2019) và phá hủy công trình kè chống xói lở ở xã Tam Hải (b - 2013)

Địa hình bờ biển của vùng nghiên cứu hiện nay cũng đang trong tình trạng biến đổi theo chiều hướng không có lợi cho cuộc sống của người dân. Đó là hiện tượng xói lở bờ biển tràn lan gây thiệt hại lớn về tài sản, hay bồi tụ cản trở sản xuất của nhân dân các địa phương. Xói lở làm mất đất để cư trú và sản xuất, phá hủy hoặc đe dọa phá hủy các công trình xây dựng bên cạnh bờ biển (hình 7–8).

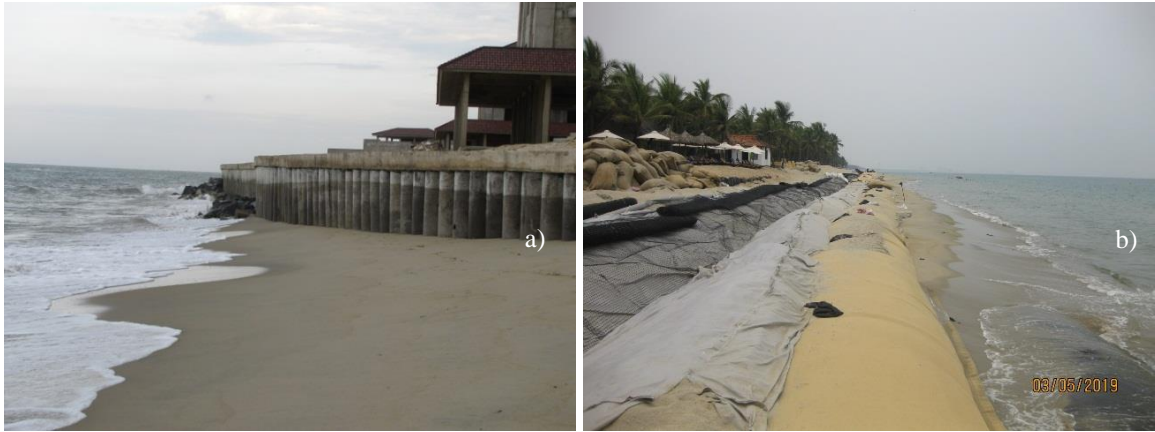
Hình 8. Xói lở đe dọa làm sập đổ công trình (a - 2012), mất đất bãi biển ở phường Cửa Đại (b - 5/2019)

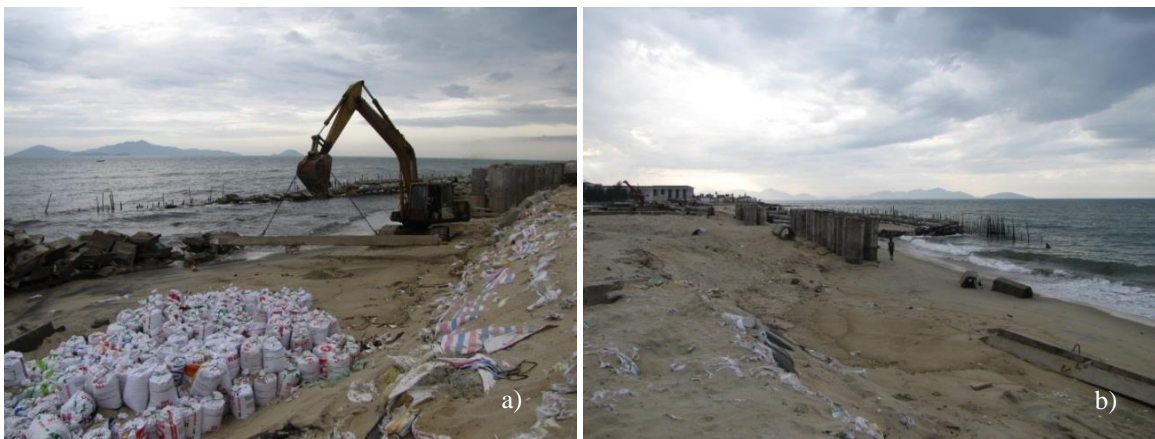
Hình 9. Công trình đang thi công để bảo vệ bờ ở phường Cửa Đại [Ảnh: 5/2012]

năm 2009–2011, thì đến năm 2012, chính quyền đã cấp kinh phí để xây dựng công trình bảo vệ kiên cố (hình 9). Nhưng liệu kết quả của các công trình này có được như mong muốn? Bởi vì, điều kiện cần để cho công trình tồn tại lâu dài và mang lại hiệu quả cao cả về kinh tế lẫn môi trường, cần có những nghiên cứu đo đạc cụ thể và dự đoán khả năng giạt lùi của đường bờ như thế nào dưới tác động của biển đổi khí hậu và mực nước biển dâng.
