The effects of projects of dredging and recovering saline sand at estuaries in Binh Thuan - Ninh Thuan provinces

Institute of Oceanography, VAST, Vietnam

Những tác động của các dự án nạo vét luồng lạch tận thu cát nhiễm mặn ở các cửa sông ven biển Bình Thuận - Ninh Thuận

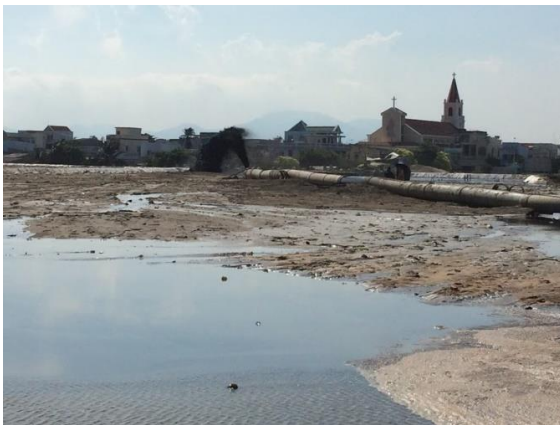
Hình 2. Cát nạo vét luồng được sử dụng để san lấp thành khu lấn biển ở La Gi

năm 2021. Khu dân cư - thương mại - dịch vụ mới La Gi, phía đông giáp cảng cá La Gi, phía tây và phía nam giáp Biển Đông, phía bắc giáp đường Bến Chương Dương đang tiến hành nạo vét cát ở khu vực neo đậu và luồng tàu của cảng La Gi đến cao trình –4,5 m. Khu vực lấn biển có diện tích 12 ha vẫn đang tiếp tục việc nạo vét luồng (hình 2–3).

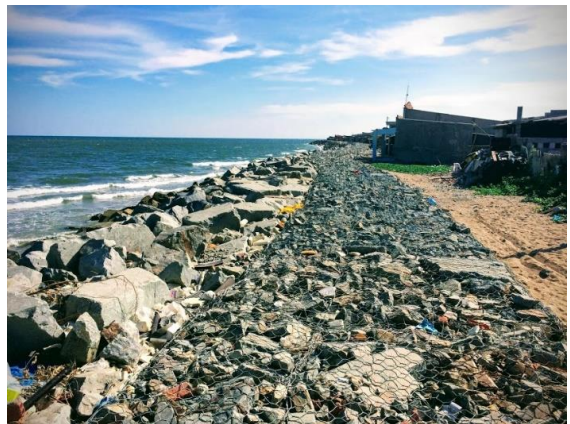
Hình 4. Đoạn kè bờ phía nam cửa La Gi

Đoạn bờ phía nam cửa La Gi từ đầu mũi kè xuôi về phía nam ≈ 3 km, có thể phân thành 3 đoạn: Đoạn kè cảng La Gi và được nối với kè lấn biển: ($L \approx 1$ km). Đây là một trong những nguyên nhân gây xói lở bờ phía nam do chắn dòng bồi tích dọc bờ từ sông Dinh chảy ra. Đoạn lở mạnh có chiều dài ≈ 1 km. Trong 2 năm 2008–2009 trung bình mỗi năm bị lở mất 1,5–2 dãy nhà, xói lở rất mạnh khoảng 120–150 m, trên chiều dài khoảng 1 km. Trong thời gian

từ năm 2014–2018 đoạn bờ này đã được kè, bằng các rọ đá với kích thước 0,5–1 m và cao từ 0,7–1 m xếp lên nhau, mặt kè rộng khoảng 2–3 m được phủ bằng các đá tảng với nhiều kích thước khác nhau, càng đi về phía nam thì đoạn bờ bị xói lở rất mạnh [1, 2] (hình 1). Nguyên nhân chính là do hoạt động nạo vét luồng tàu và hình thành khu vực lấn biển đã làm thay đổi các điều kiện động lực gây ra hiện

tượng xói lở mạnh ở bờ phía nam cửa La Gi (hình 4–5).

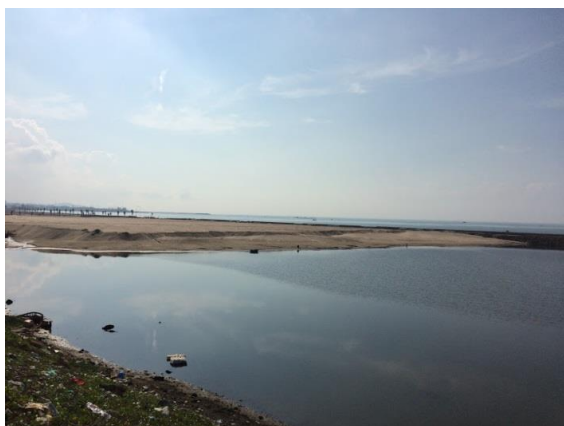
Hình 8. Khu vực cát được bơm vào để lấp các ao còn sót lại ở bên trong kè (khu vực lấn biển)

Trong thời gian từ 2014–2018 đoạn bờ này được bồi tụ bãi tắm thuộc bãi Đồi Dương, phường Hưng Long với chiều dài hơn 2 km liên tục được bồi tụ. Cửa sông Phú Hải luôn được dịch chuyển và biến đổi phức tạp qua từng năm. Hiện nay, nối liền với chân kè phía nam bảo vệ cửa sông Cà Ty là kè lấn biển dài khoảng 3–3,5 km. Cùng với kè bảo vệ cảng, hệ thống kè này đã được gia cố nên đoạn bờ phường Đức Long, Phan Thiết đã hình thành được khu lấn biển, bố trí sắp xếp lại dân cư và chỉnh trang đô thị phường Đức Long, TP. Phan Thiết và đang hình thành các đê biển ở phía ngoài biển cách bờ khoảng 200–220 m và tiến hành hút cát ở phía ngoài đê sang lấp và hình thành các khu lấn biển (hình 8).

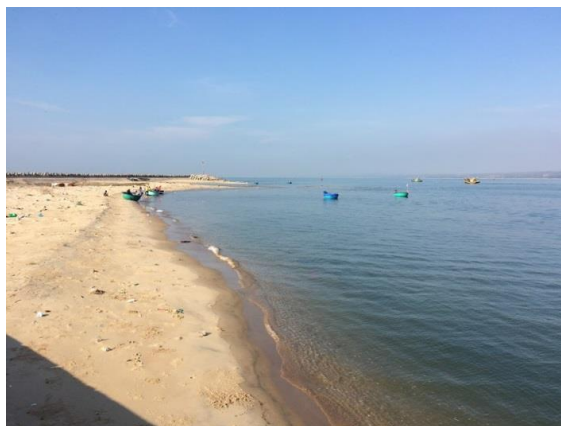
Hình 10. Đoạn bờ phía bắc Cà Ty trong sông được bồi tụ

Đoạn bờ phía trong cửa Cà Ty, sát bờ kè phía đông cửa đang được bồi tụ hình thành các

đoi cát, các cồn ngầm chẵn và lún luồng ra vào của cảng được hình thành trong thời kỳ sóng hướng nam và tây nam, trong thời gian khảo sát vào tháng 5 năm 2018 quá trình nạo vét các cồn cát này cũng đang được thực hiện (hình 7, hình 10–11).

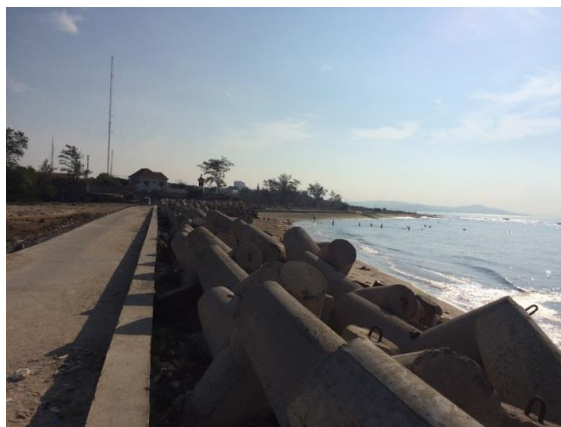
Hình 11. Đoạn bờ kè phía bắc trong sông Cà Ty

Khu vực cửa Cà Ty và cửa Phú Hải hai bên cửa được xây kè mở hàn kiên cố và hiện tượng nạo vét luồng vẫn xảy ra hút cát đổ vào khu đô thị lấn biển ở phía nam phường Đức Long.

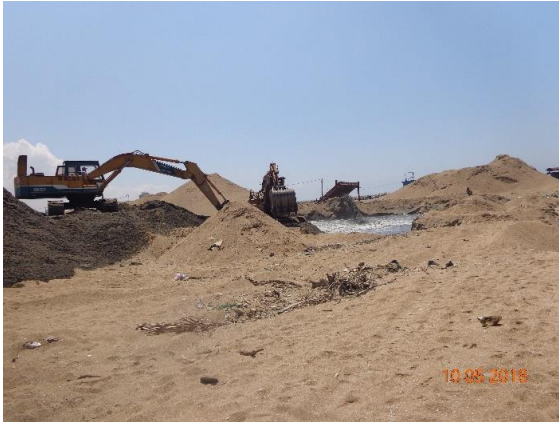
Hình 12. Đang nạo vét luồng ở Phan Rí Cửa

mặn với khối lượng nạo vét dự kiến khoảng 799.416 m³, tại cửa biển Phan Rí, Tuy Phong. Trong quý I/2018 công ty triển khai nạo vét với khối lượng nạo vét tập trung ở ngoài cửa biển khoảng 6.500 m³ và hiện đang tiến hành nạo vét tuyến song song gần cầu Hòa Phú (hình 12–13), việc khai thác cát nhiễm mặn ở khu vực luồng tàu tập trung ở bờ phía nam cửa Phan Rí đã làm cho đoạn bờ phía bắc bị xói lở 15–20 m (hình 14).

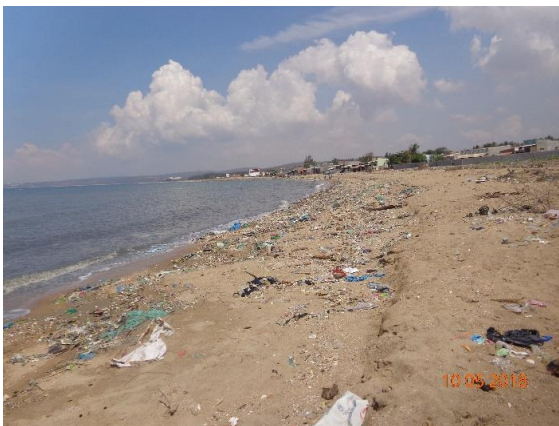
Hình 13. Bờ phía bắc cửa Phan Rí Cửa đang bị xói lở

Tại khu vực Phan Rí Cửa, quá trình bồi tụ - xói lở diễn ra xen kẽ theo mùa rõ rệt, song quá trình xói luôn chiếm ưu thế [1, 3]. Chính hiện tượng này đã gây khó khăn cho cộng đồng dân cư ở đây chuyên sống với ngành nghề chính là khai thác nguồn lợi thủy sản. Từ năm 1998, dựa vào những số liệu khảo sát

nghiên cứu và những đề xuất cụ thể và tiến hành xây dựng kè chắn kiểu mở hàn tại hai bên bờ cửa sông [3]. Kết quả luồng lạch cửa luôn được bảo đảm cho tàu thuyền ra vào cảng cá mới được xây dựng ở phía trong cửa sông, tại khu vực chân kè quá trình bồi diễn ra khá mạnh. Hiện nay, dải bờ phía bắc được bồi vào mùa gió Đông Bắc (NE), bị lở nhẹ vào mùa gió Tây Nam (SW). Mạn bờ nam bị lở vào mùa gió NE, bồi nhẹ vào mùa gió SW do tác động của hệ thống kè bảo vệ cửa (hội tụ sóng và ngăn chặn nguồn bồi tích từ sông). Tuy nhiên, do kè bảo vệ cửa sông được thiết kế dưới dạng rộng, nên thời kỳ gió mùa NE, dòng bồi tích từ dải bờ bắc xâm nhập qua kè vào trong sông gây nạn bồi lấp lạch rất nghiêm trọng nhất là mùa gió NE, phải nạo vét rất tốn kém.

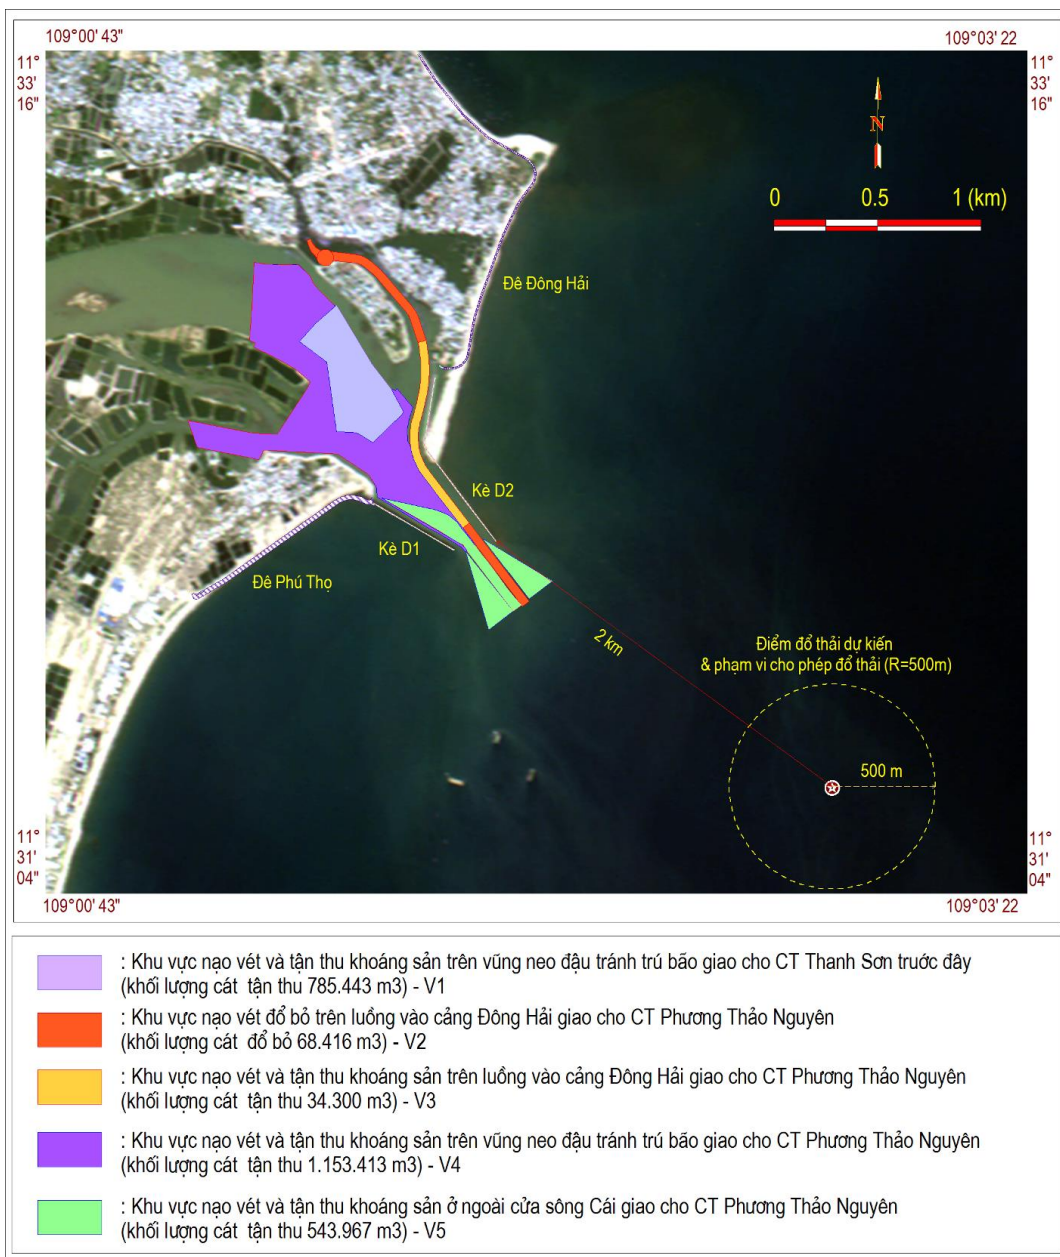
Hình 16. Khu vực nạo vét của công ty Phương Thảo Nguyên [4]

mục nạo vét luồng chạy tàu và vũng đậu tàu và “đổi lại” Công ty được quyền tận thu sản phẩm nạo vét là cát nhiễm mặn để xuất khẩu. Theo báo cáo của Ban Quản lý dự án Đầu tư xây dựng các công trình Nông nghiệp và Phát triển nông thôn, cao trình nạo vét là -3,8 m; mái dốc nạo vét là 3,0 m; giới hạn nạo vét và tận thu cát yêu cầu cách chân bờ và công trình xây dựng hiện hữu tối thiểu 50 m; tổng trữ lượng nạo vét

gần 2.257 triệu m³ với tổng diện tích trên 585.276 m². Thời gian thực hiện gồm 2 giai đoạn: Giai đoạn 1 từ tháng 11-2013 đến tháng 9-2014; giai đoạn 2 từ tháng 6-2017 đến tháng 12-2019 [4].

Công ty Phương Thảo Nguyên cho biết: Tại giai đoạn 1, ở hạng mục nạo vét khu neo đậu tránh trú bão cửa sông Cái, công ty thực hiện đạt khối lượng trên 935.860 m³. Riêng hạng mục nạo vét luồng và vũng đậu tàu cảng cá Đông Hải, công ty đã thi công nạo vét với khối lượng trên 355.400 m³ (thời gian thi công từ tháng 7-2013 đến tháng 4-2014). Dự án nạo vét luồng và vũng đậu tàu cảng cá Đông Hải đã được nghiệm thu, bàn giao và đưa vào sử dụng đạt hiệu quả, tạo điều kiện thuận lợi cho tàu bè ra vào cảng cá Đông Hải và vũng đậu tàu và dự án nạo vét luồng và vũng đậu tàu cảng cá Đông Hải. Hiện Công ty đang tiếp tục giai đoạn 2 của dự án nạo vét với tổng khối lượng thi công nạo vét trên 1,4 triệu m³, thời gian thực hiện từ tháng 6-2017 đến tháng 12-2019 (hình 16).

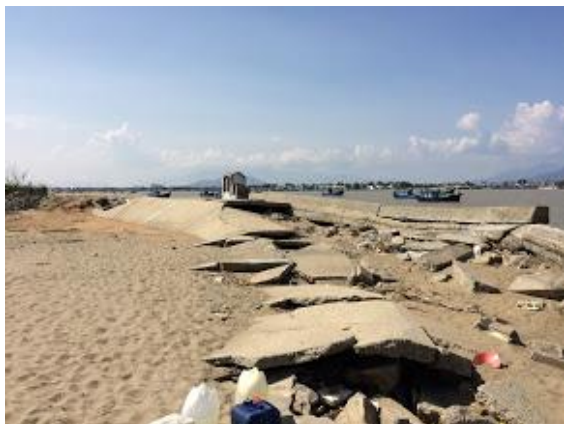
Hình 17. Đoạn kè bờ nam cửa Đông Hải bị xói lở

bắc và nam, nhưng bờ biển phía nam gần cửa sông có kè nhưng bị phá vỡ ở một số đoạn.

Dự án nạo vét của Công ty Phương Thảo Nguyên, đã có một số người dân địa phương tỏ ra lo ngại đơn vị sẽ khai thác “quá mức”; việc khai thác sẽ khiến cho ven bờ bị sạt lở, kè bảo vệ đê chắn sóng, kè cửa biển bị ảnh hưởng nghiêm trọng; ảnh hưởng đến môi trường biển, ô nhiễm vệ sinh môi trường nước, làm mất cân bằng hệ sinh thái biển, nguồn thủy hải sản gần bờ bị tận diệt, ảnh hưởng sinh kế của người dân trong vùng (hình 17–18).
