## Study and assessment of the situations and causes of erosion along the Hau riverbank in An Giang province during the period 2009–2019

**Keywords:** Erosion of river bank, Hau river, An Giang.

## Nghiên cứu, đánh giá hiện trạng và nguyên nhân xói lở bờ sông Hậu đoạn chảy qua tỉnh An Giang giai đoạn 2009–2019

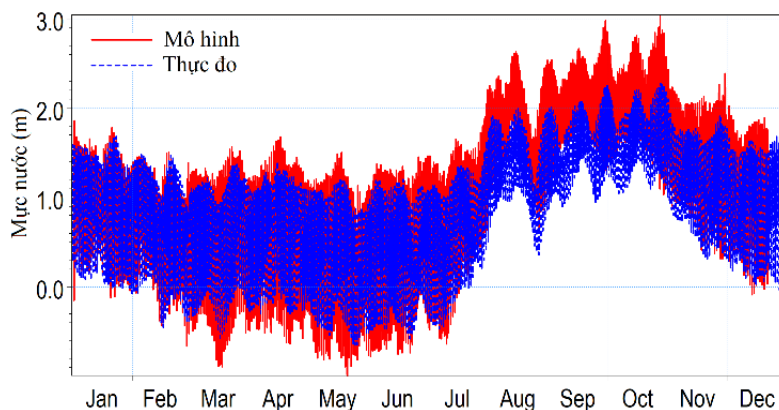
Hình 1. So sánh kết quả tính toán mô hình và số liệu quan trắc mực nước tại trạm Vàm Nao

Trong nghiên cứu này, số liệu mực nước tại trạm Vàm Nao từ tháng 1 đến tháng 12 năm 2018 được sử dụng để hiệu chỉnh, kiểm chứng kết quả tính của mô hình. Đối với kết quả tính toán dao động mực nước của mô hình, kết quả so sánh cho thấy đã có sự phù hợp cả về pha và biên độ giữa số liệu quan trắc và tính toán (hình 1). Chỉ số NES đối với mực nước quan trắc và tính toán ở các trạm đo trong khu vực biến động trong khoảng 0,8–0,9.

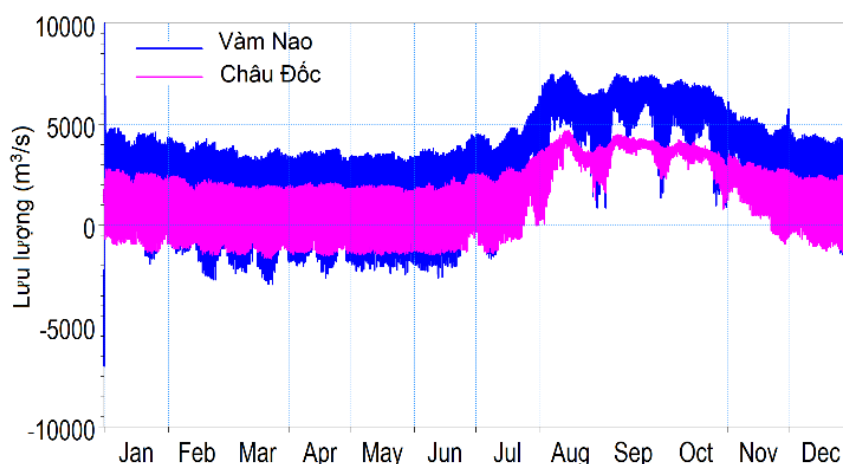
Hình 2. Lưu lượng tại trạm Châu Đốc và Vàm Nao chảy xuống sông Hậu

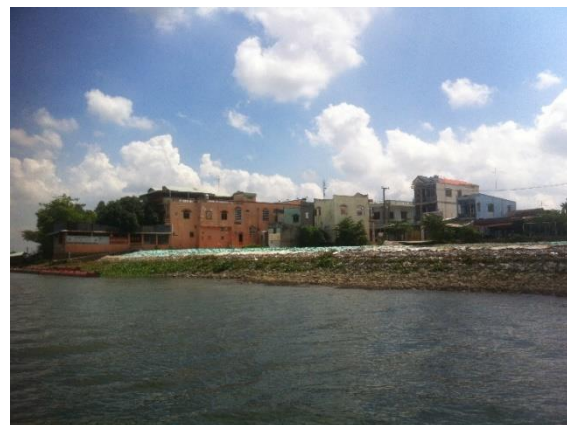
Hình 5. Sạt lở bờ sông Hậu tại xã Mỹ Hội Đông

Theo số liệu thống kê, từ tháng 4 đến tháng 8 năm 2017, khu vực chợ mới thuộc xã Mỹ Hội Đông đã xây ra sạt lở với chiều dài 270 m và ăn sâu vào đất liền 35 m, hiện tại khu vực này đã được bổ sung cát và kè (hình 5), khu vực phía nam đã được xây dựng các nhà máy gạch tự phát và kiên cố nên không xảy ra hiện tượng sạt lở (hình 7). Ở bờ trái thuộc xã Bình Thủy và xã An Hòa (hình 6), diện tích sạt lở khoảng 9.000 m<sup>2</sup>, chiều dài sạt lở khoảng 3 km và chiều rộng ăn sâu đất liền khoảng 3 m. Theo kết quả của Phạm Đức Anh Huy [14]. Tại cù lao Bình Thủy, đoạn sạt lở mạnh nhất ăn sâu vào 90 m và tại Bình Hòa là 130 m. Giai đoạn 1990–2005, tốc độ sạt lở trung bình tại Bình Thủy -3,4 m/năm và tại Bình Hòa lên tới -6,3 m/năm, một số điểm tại đỉnh đầu cù lao Bình Hòa bị sạt lở rất mạnh, lên tới -10 m/năm. Giai đoạn gần đây tốc độ sạt tại hai khu vực trên đều giảm còn lần lượt là -2,4 m/năm và -5 m/năm.

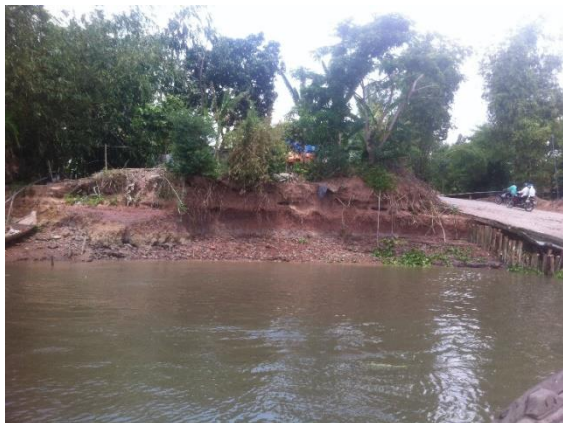
Hình 6. Sạt lở bờ sông Hậu tại Xã An Hòa

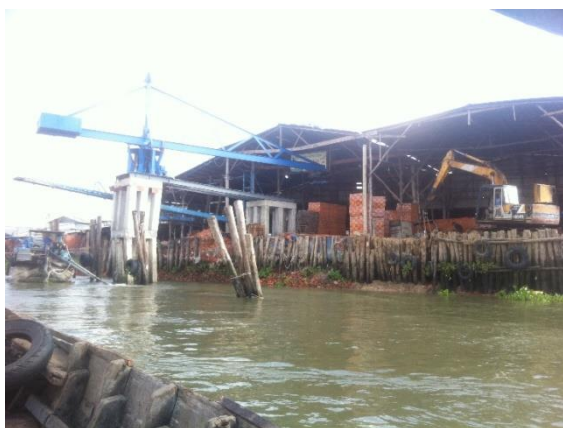
Hình 7. Khu nhà máy gạch tại xã Bình Thạnh

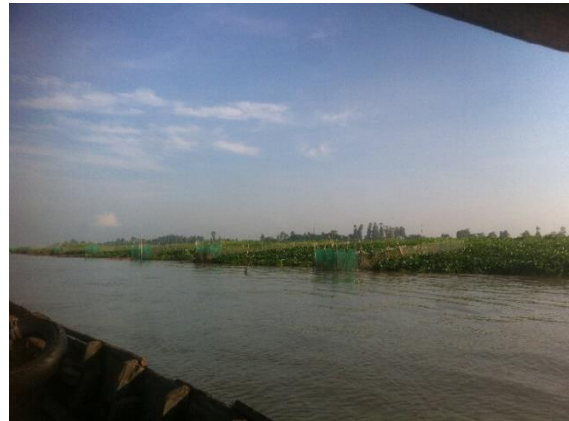
Hình 8. Khu bãi bồi tại xã Long Giang

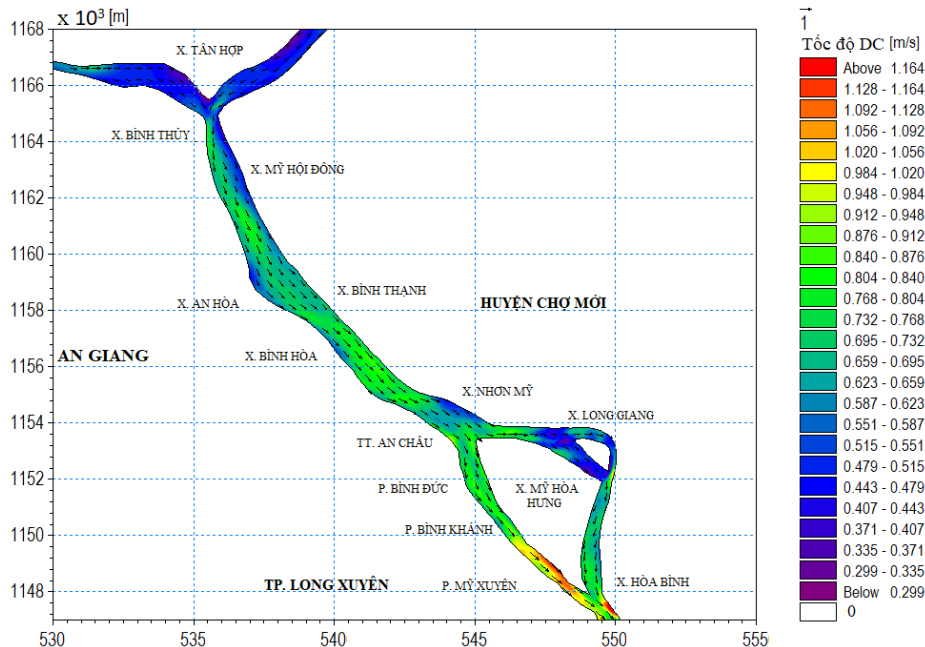
Hình 9. Tốc độ và hướng dòng chảy trung bình tầng mặt tháng 4 năm 2018 ở sông Hậu

Trong tháng 4 (đại diện cho mùa khô), dòng chảy tầng mặt (hình 9) dao động từ 0,4–0,8 m/s, phía bờ trái sông Hậu thuộc các xã Bình Thủy và An Hòa tốc độ dòng chảy lớn hơn nhiều so với bờ phải thuộc xã Mỹ Hội Đông, xu thế này có thể thấy trong mùa mưa. Trong tháng 9 (đại diện cho mùa mưa) (hình 10), tốc độ dòng chảy dao động từ 0,6–1,2 m/s, bờ trái sông Hậu thuộc các xã Bình Thủy, An Hòa, thị trấn An

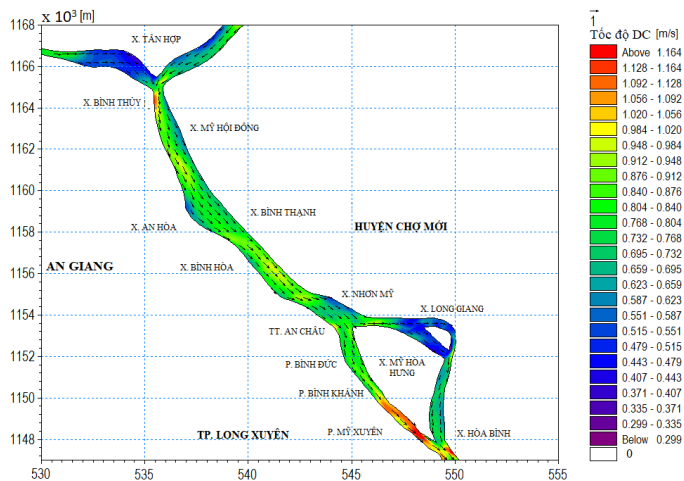
Hình 12. Tốc độ và hướng dòng chảy trung bình tầng đáy tháng 9 năm 2018 ở sông Hậu

Châu và phường Bình Đức, Bình Khánh tồn tại dòng chảy mặt lớn nhất (1,2 m/s vào thời kỳ triều xuống). Đối với dòng chảy đáy, tốc độ dòng chảy vào mùa khô chỉ dao động trong khoảng từ 0,1–0,4 m/s (hình 11). Trong khi đó, vào mùa mưa, tốc độ dòng chảy đáy khi triều xuống lên tới 0,9 m/s, một số khu vực như bãi bồi thuộc xã Long Giang, đoạn chảy qua xã Tân Hợp tốc độ dòng chảy khoảng 0,5 m/s (hình 12). Như vậy, có thể nhận thấy vùng nghiên cứu có chế độ dòng chảy chịu chi phối bởi lưu lượng từ thượng nguồn, lưu lượng tại trạm Châu Đốc và trạm Vàm Nao chảy xuống sông Hậu được thể hiện ở hình 2. Do chế độ dòng chảy sông diễn biến phức tạp, thay đổi trên phạm vi rộng theo cả không gian và thời gian, mặt khác đất cấu tạo lòng sông, bờ sông thuộc loại trầm tích trẻ, tính chất cơ lý thấp, các cù lao được cấu tạo bởi đất, cát chưa được cố kết hoàn toàn, nên tính chất cơ lý rất thấp và dĩ nhiên là rất dễ bị xói lở.
