QUÁ TRÌNH XÓI LỞ - BỒI TỤ VÀ HIỆN TRẠNG ĐÓNG - MỞ CỬA TẠI KHU VỰC ĐÀM Ô LOAN (PHÚ YÊN)

TRẦN VĂN BÌNH, LÊ ĐÌNH MÀU

Viện Hải dương học Nha Trang

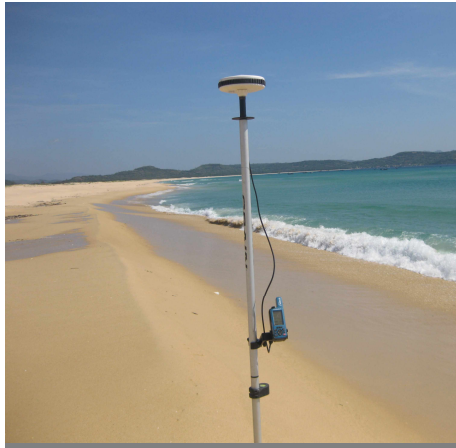
Ảnh 1: Bãi biển đầm Ô Loan nhìn lên phía Bắc (05/2011)

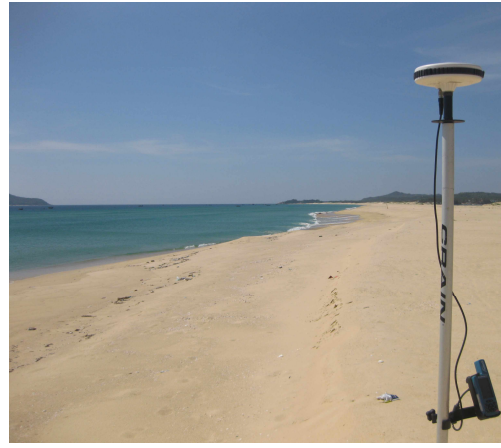
Ảnh 2: Bãi biển đầm Ô Loan nhìn xuống phía Nam (05/2011)

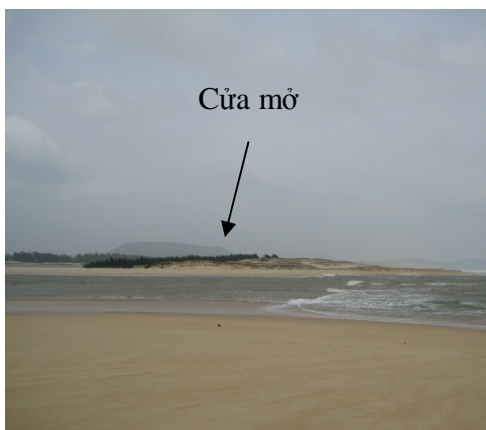
Ảnh 3: Cửa An Hải đầm Ô Loan (11/2007, *Trần Văn Bình*)

Vào thời điểm khảo sát bắt đầu từ tháng 11/2007 thì hiện trạng cửa An Hải đang được mở như (ảnh 3) và có chiều rộng khoảng 200m. Nhưng cửa này chỉ tồn tại đến tháng 3/2008, khi lượng nước trong mùa khô giảm đi đáng kể không đủ động năng để khơi thông và duy trì luồng cửa đã tạo điều kiện cho sóng, dòng chảy sóng ven bờ gây bồi lấp hoàn toàn (ảnh 4)(Trần Văn Bình và cs., 2009).

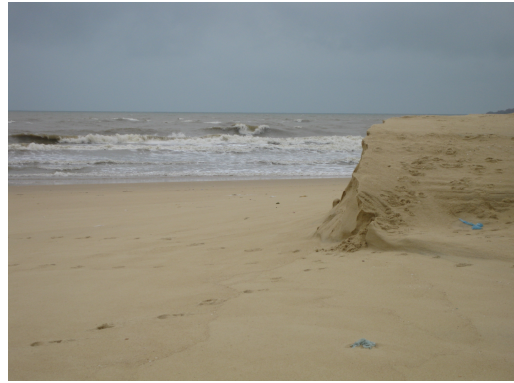
Ảnh 6: Xói lở bờ phía Nam cửa An Hải
Đầm Ô Loan (11/2009. *Trần Văn Bình*)

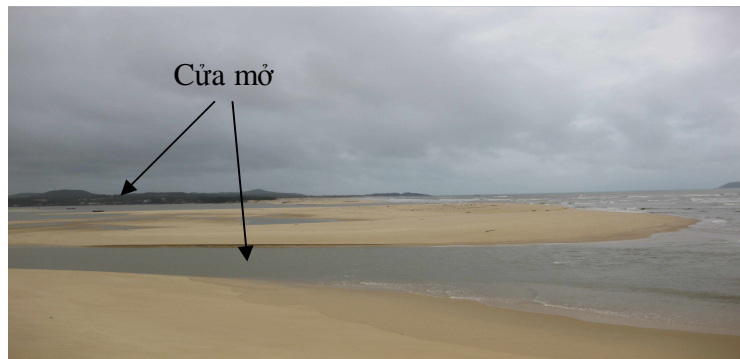
Ảnh 7: Cửa An Hải đầm Ô Loan (02/11/2009. *Trần Văn Bình*)

Trước tháng 11/2009 cửa lấp kéo dài. Đây là một trong những vùng chịu ảnh hưởng trực tiếp của cơn bão số 11 (2/11/2009), mưa lớn kết hợp với xả lũ từ thượng nguồn đổ về, nước trong đầm Ô Loan chỉ trong thời gian ngắn đã dâng cao từ 2,5-3m, đã tạo thành dòng chảy chọc thủng, cắt qua doi cát bồi lấp cửa là chỗ xung yếu nhất, đồng thời có sự tác động của sóng ngoài phía biển, chỉ trong vòng 30 phút sau thì cửa biển An Hải đã được mở ra và thông với biển với chiều rộng gần 200m, cũng do tác động của dòng lũ quá mạnh mẽ, hai bên bờ của cửa mới mở bị xói lở mạnh, tạo thành những vách xói lở bờ cát thẳng đứng với chiều cao bờ cát phía Bắc hơn 4m (ảnh 5,6), và chỉ trong khoảng thời gian ngắn thì đoạn bờ này tiếp tục được mở thêm một cửa nữa về phía Bắc cách vị trí cửa ban đầu gần 300m, có chiều rộng gần 40m (ảnh 7). Cửa phía Bắc cửa An Hải chỉ tồn tại được thời gian ngắn rồi bị bồi lấp và chỉ còn lại một cửa biển tồn tại (ảnh 8). Ngoài ra, khu vực gần cửa An Hải phía trong đầm thì được bồi tụ, những bãi bồi khá rộng nhô lên đã làm ghe thuyền ra vào đi lại khó khăn.

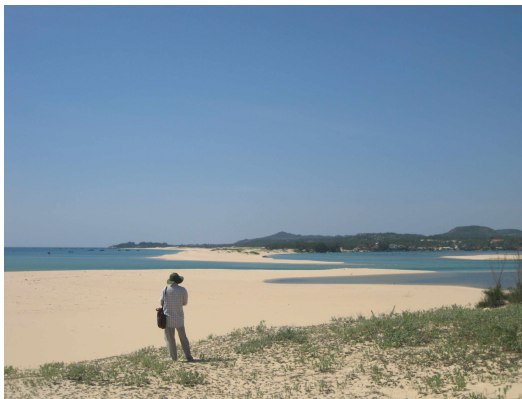
Ảnh 8: Cửa An Hải đầm Ô Loan
(06/2010. *Trần Văn Bình*)

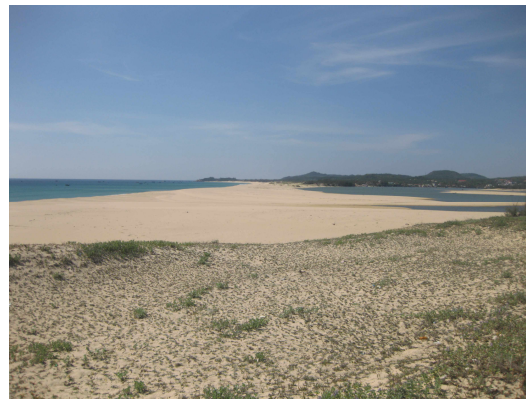
Ảnh 9: Cửa An Hải đầm Ô Loan bị bồi
lấp(11/05/2011. *Trần Văn Bình*)

Cửa biển An Hải được tồn tại đến tháng 3/2011 thì bắt đầu bồi lấp, quá trình bồi lấp cửa biển ở đây diễn ra rất nhanh, chỉ trong khoảng thời gian ngắn thì cửa biển đã bị bồi lấp hoàn toàn (ảnh 9); theo cư dân địa phương cho biết trong khoảng 10 ngày thì cửa An Hải bị bồi lấp hoàn toàn. Tại khu vực bồi lấp cửa thì mặt hướng biển của bãi tạo thành mới cao hơn mặt phía trong đầm, điều này cho thấy nguồn cung cấp vật liệu chính làm lấp cửa biển được đưa lên từ phía biển và do hoạt động của các yếu tố tự nhiên như sóng, gió, dòng chảy..., đã vun lên, cung cấp thêm nguồn vật liệu cho khu bờ.
