ĐỘNG ĐẤT Ở HAITI

NGUYỄN VĂN GIẢNG

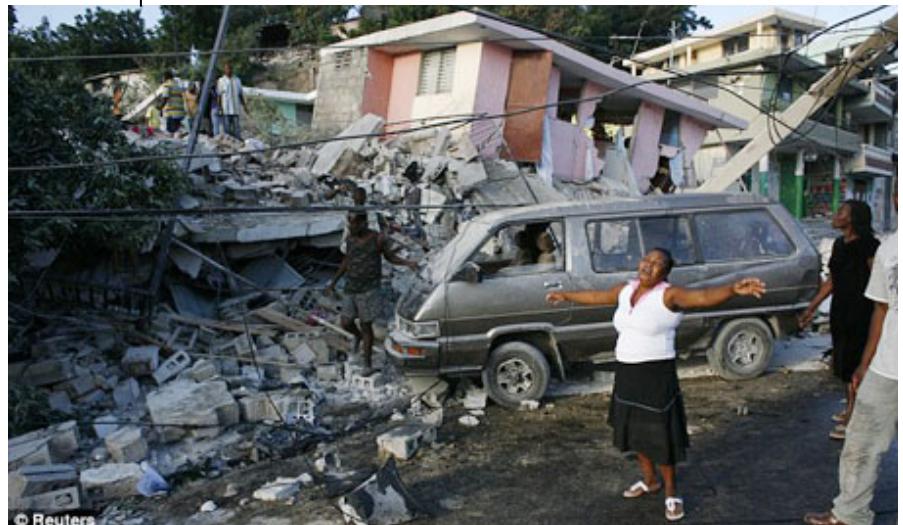
Ảnh 2. →

Người phụ nữ bên
cạnh căn nhà tan
hoang của mình

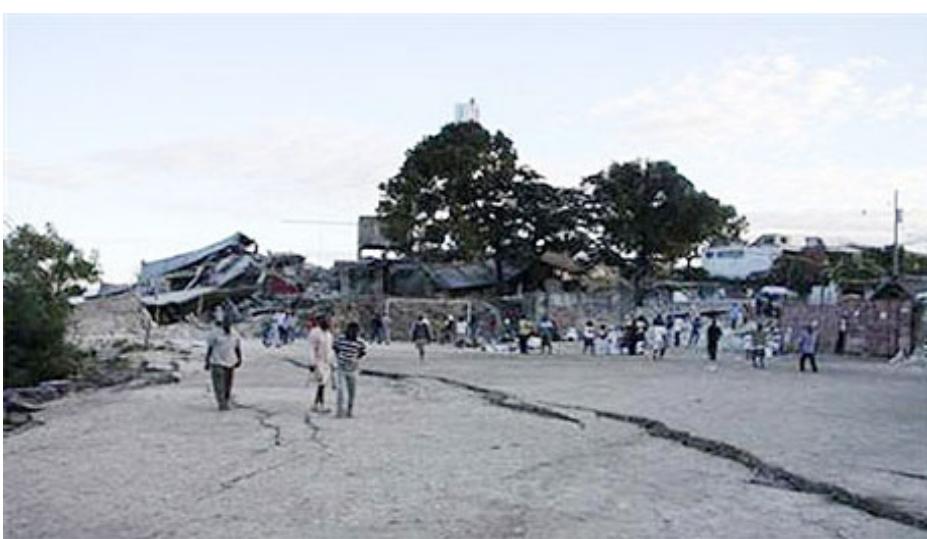
← *Ảnh 3.*

Vết nứt lớn
xuất hiện tại
Port-au-
Prince, sau
động đất

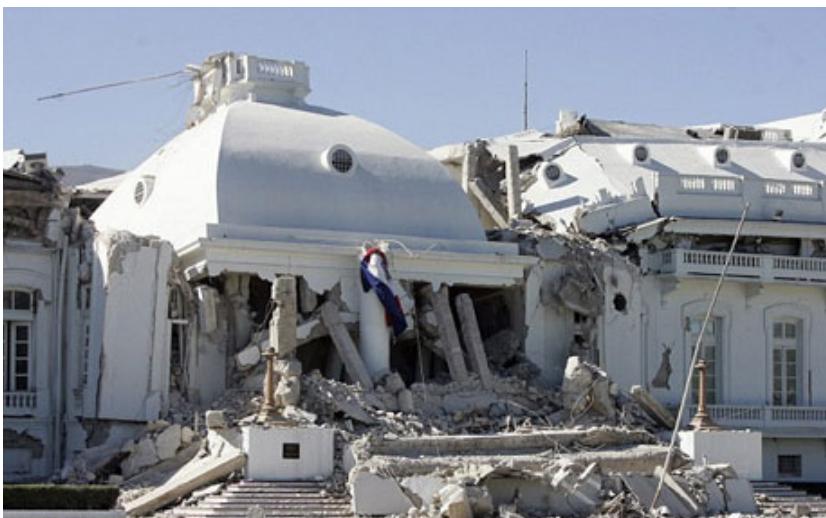
Ảnh 6. →

Tất cả chỉ là đống đổ
nát sau động đất
