ĐÁNH GIÁ DỰ BÁO TAI BIẾN TRƯỢT LỞ SƯỜN VÙNG PHONG CHÂU - CHÍ VIỄN (HUYỆN TRÙNG KHÁNH, TỈNH CAO BẰNG)

LÊ ĐỨC AN, LẠI HUY ANH, UÔNG ĐÌNH KHANH,
VÕ THỊNH, TÔNG PHÚC TUẤN, NGUYỄN NGỌC THÀNH

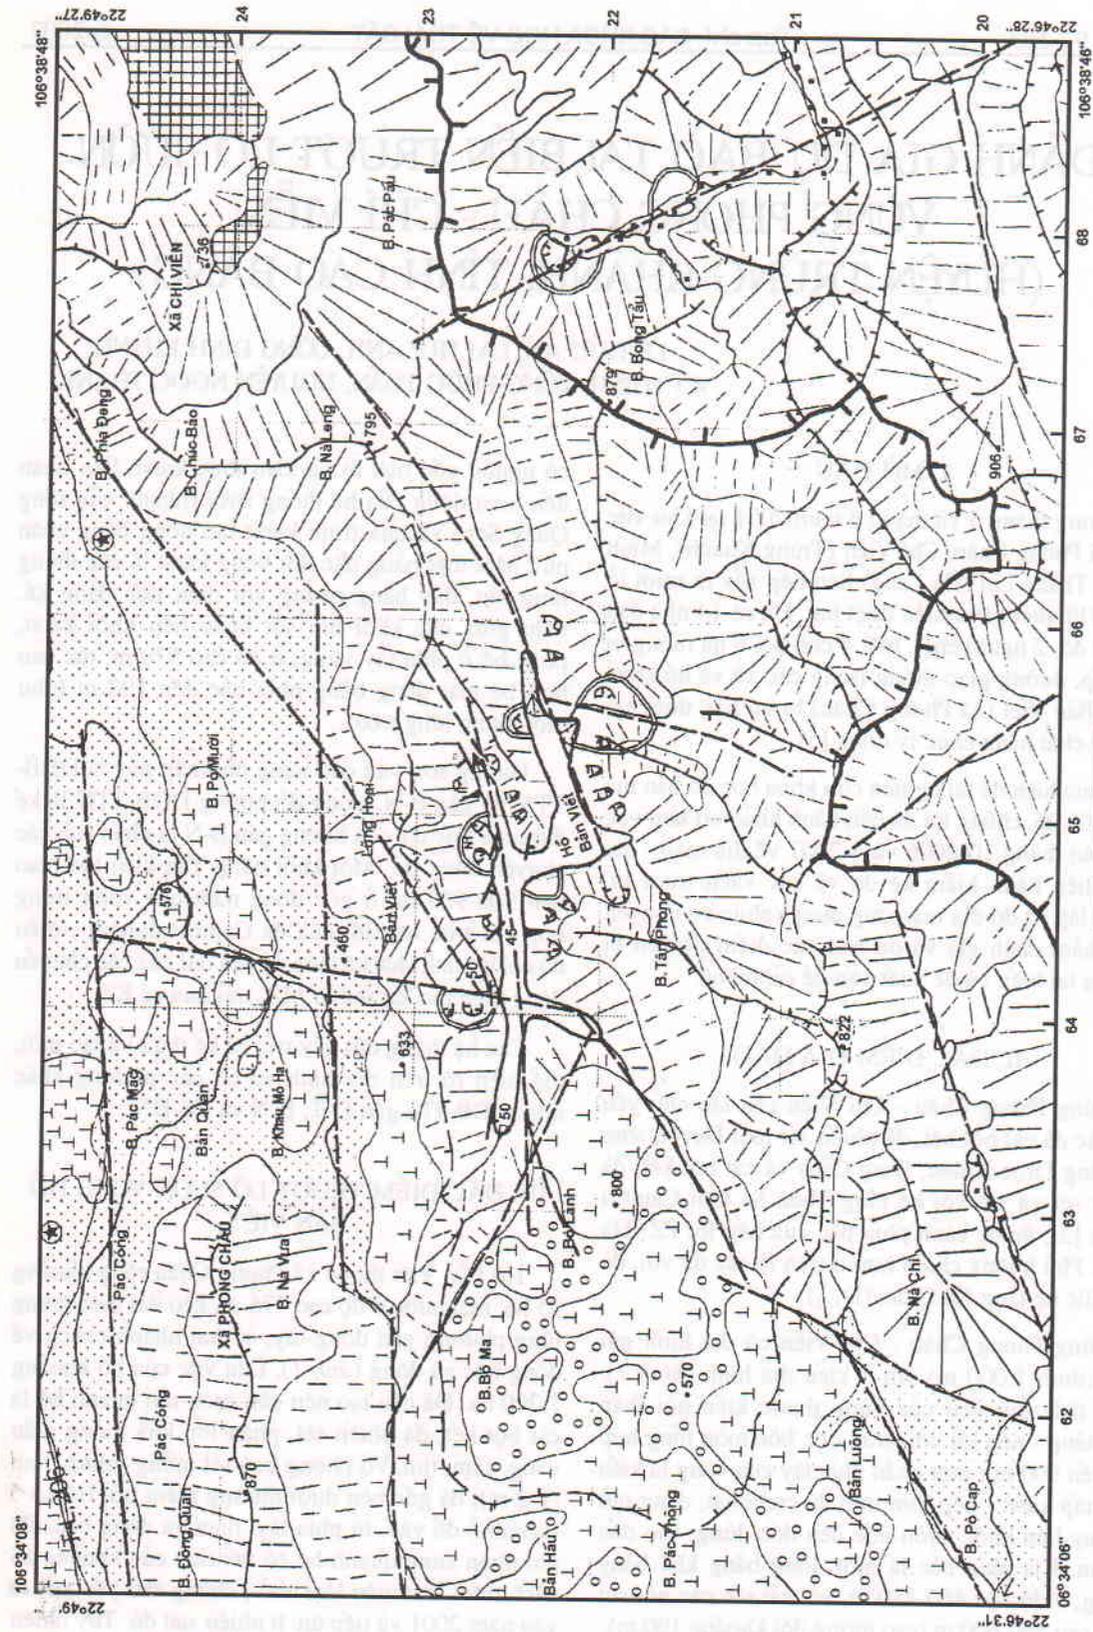
Hình 1. Sơ đồ địa mạo vùng Phong Châu - Chí Viễn (huyện Trưng Khánh)

Vùng Phong Châu - Chí Viễn có địa hình núi thấp (dưới 1.000 m) với 5 kiểu địa hình (hình 1). Diện tích chủ yếu của vùng thuộc kiểu núi thấp khối tầng - nếp lồi với sườn dốc bóc mòn tổng hợp cao đến 900 m; một phần phía tây của vùng là kiểu núi thấp karst - nếp lồi trên đá carbonat, dạng núi sót hay liên khối, sườn dốc đến dốc đứng, cao đến 800 m. Rìa phía bắc là một đồng bằng khá bằng phẳng, ở độ cao 460-480 m, với rải rác các núi sót karst cao 550-600 m (cao tương đối khoảng 100 m),

có nguồn gốc tích tụ và xâm thực karst, liên quan đến hoạt động của hệ thống suối (nhánh của sông Quây Sơn) và quá trình karst tạo đồng bằng chân núi. Một mặt bằng đặc thù vùng karst là các thung lũng kín, đáy bằng phẳng với diện tích đáng kể, nằm giữa các khối núi sót hoặc liên khối karst, phân bố ở phía tây vùng, ở độ cao 570 m, tức cao hơn bề mặt đồng bằng phía bắc đến 100 m (như một thung lũng treo).

Hướng sơn văn của vùng núi thấp này là ĐĐB-TTN và gần B-N, trong đó hướng ĐĐB-TTN là kế thừa cấu trúc cổ, còn hướng gần B-N là phản ánh các chuyển động trẻ. Một khối nâng Tân kiến tạo (cao đến 900-920 m) ở góc đông nam của vùng trùng hợp với trục nếp lồi của đá Cambri thượng; điều đó nói lên tính chất kế thừa rất lâu dài của các chuyển động kiến tạo, có thể từ MZ, trải qua cả KZ.

Các hệ thống đứt gãy trẻ, cả kế thừa và tạo mới, thể hiện rõ trên địa hình và có các phương khác nhau: ĐB-TN, gần Đ-T, B-N và TB-ĐN.

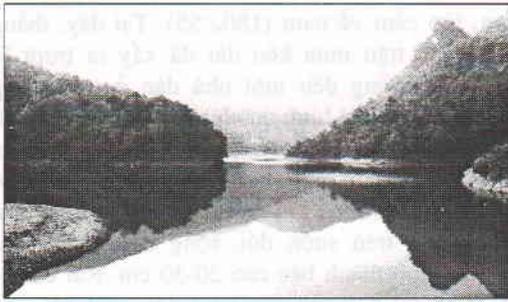
Ảnh 1. Hồ Bản Viết (Phong Châu)

Hồ Bản Viết thuộc xã Phong Châu rộng khoảng 35 ha, mặt nước ở độ cao 476 m, kéo dài theo thung lũng phương gần đông-tây, có hai nhánh chệch về đông bắc và đông (ảnh 1). Lưu vực của hồ khoảng 1.200 ha. Đá cấu tạo nên các sườn núi quanh hồ là cát bột kết, đá phiến sét, phân lớp khá mỏng màu vàng, xám, tím. Vỏ phong hoá sét mỏng - trung bình (1-2 m), đá gốc bên dưới thường mềm bở. Hồ có 6 suối nhỏ đổ vào, từ phía tây, nam và đông bắc. Đã ghi nhận xung quanh hồ có vết tích của khoảng 15 vách trượt lở, thuộc loại nhỏ; chúng chủ yếu xảy ra vào năm 2001 và tiếp tục ít nhiều sau đó. Tuy nhiên

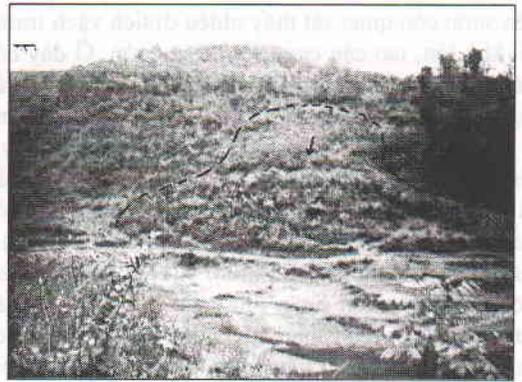
Ảnh 4. Khối trượt-sụt ven hồ

trên sườn còn quan sát thấy nhiều di tích vách trượt cổ, khá lớn, tạo các cung lõm trên sườn. Ở đây có thể chia ra 3 loại trượt lở sườn. Phổ biến nhất là loại trượt khối trên sườn phẳng hoặc lồi, mặt trượt từ dốc đứng (phần trên) đến dốc vừa ở phần đáy. Chúng tạo thành các vách dốc trên vỏ phong hoá và đá gốc vụn bở; vật liệu mang xuống được đổ thẳng vào hồ và tích ở chân sườn (ảnh 2). Loại trượt lở này là nguy hiểm nhất, vì lấp đường giao thông, ruộng vườn hoặc nhà cửa. Loại thứ hai là trượt lở xảy ra dọc theo các rãnh trũng xâm thực sâu đã tồn tại trước ở trên sườn (ảnh 3); nhiều khối trượt nhỏ hướng đổ thẳng vào rãnh trũng, sau đó mới chảy trượt theo rãnh trũng xuống chân núi. Loại trượt này thường nhỏ và ít nguy hiểm hơn. Loại thứ ba là trượt-sụt, khối vật chất chưa bị vận chuyển đi xa, mới bị sụt xuống tại chỗ, tạo vách trượt sụt cao 1-2 m ở đỉnh khối, kèm các khe nứt mở (ảnh 4). Loại trượt-sụt này phân bố ở dải đồi thấp 60-80 m (so với mặt hồ), dễ bị mang đi nhanh chóng nếu mưa lớn xảy ra. Đây là loại thuộc tai biến nguy hiểm tiềm năng.

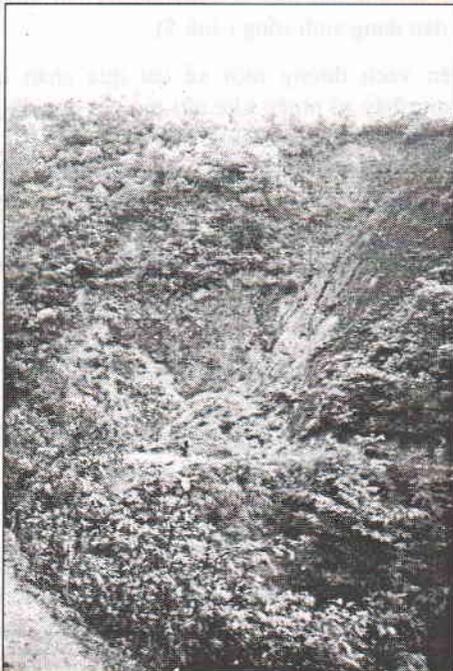
Ảnh 2. Vách trượt phía bắc bờ hồ Bản Viết (N1)

Một vách trượt ở bờ bắc hồ (N1, ảnh 2) được đo đạc và ước tính lượng đất đá được mang đi là 525 m³. Quanh hồ ghi nhận có 15 vách trượt lở kích thước khác nhau, lấy trung bình như vách N1, với tổng khối lượng mang đi 7.875 m³. Khối lượng đó tương đương với 4 km chiều dài thung lũng hồ đã khảo sát, còn khoảng 4 km thung lũng thuộc lưu vực hồ chưa khảo sát (các thung lũng chưa khảo sát, theo thông báo của địa phương cũng bị trượt lở mạnh). Như vậy có thể ước tính tổng khối lượng đất đá trượt lở trong lưu vực hồ khoảng 16.000 m³.

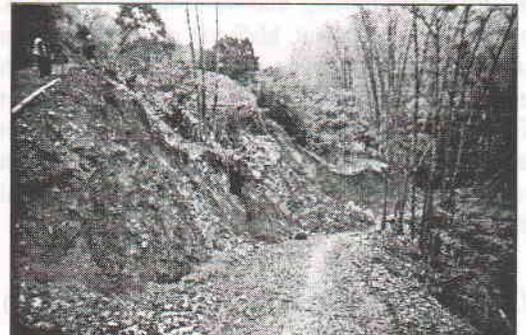
Ảnh 5. Rìa khối trượt-sụt (Bong Tầu)

muộn, lớp cắm về nam (180 \angle 55). Tại đây, tháng 5-2001 sau trận mưa kéo dài đã xảy ra trượt lở (nhỏ) ảnh hưởng đến một nhà dân ở ven thung lũng. Đồng thời đã hình thành một vết nứt lớn hình cánh cung rộng đến 100 m, bao lấy toàn bộ chân sườn thung lũng ở phía đông (đỉnh cung nằm ở độ cao tương đối 60 m). Dù đã qua 6 năm, vết nứt vẫn còn rõ ràng trên sườn đồi, rộng đến 10-15 cm, nhiều chỗ tạo thành bậc cao 20-30 cm. Rất có thể khối trượt-sụt này vẫn còn hoạt động sụt dần vào các mùa mưa từ sau 2001. Đây là một nguy cơ trượt lở rất lớn, đặc biệt là ở bên dưới chân sườn có 4 nhà dân đang sinh sống (ảnh 5).

Địa phương huyện và xã đã có dự kiến di dời các hộ dân trong vùng nguy hiểm (thôn Tân Phong), nhưng cũng có nơi còn chần chừ, đánh giá thấp khả năng có thể trượt khỏi xảy ra (ở Bong Tẩu). Thậm chí còn có ý kiến đề xuất trồng cây để hạn chế và khắc phục các khe nứt trên sườn (?). Mức độ nguy hiểm của vùng Bong Tẩu đã được thông báo cho chính quyền địa phương, với giải pháp trước mắt là luôn sẵn sàng nhanh chóng thoát ra khỏi nhà khi có mưa lớn liên tục nhiều giờ.

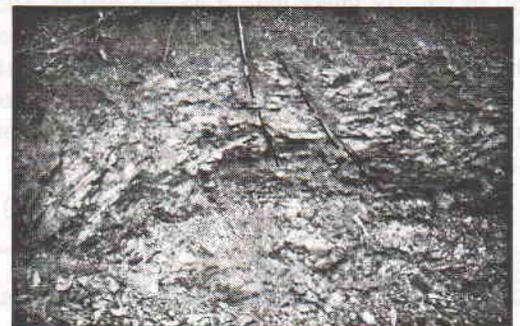
Ảnh 6. Khe nứt trượt trong đá gốc phong hoá

Trên vách đường mới xẻ cắt qua chân khối trượt-sụt, thấy rõ nhiều khe nứt mở cắt qua đá gốc phong hoá mềm bở, có chỗ mở rộng đến 10 cm (ảnh 6). Đặc biệt cũng trên vách này quan sát rất rõ một vết trượt theo mặt đứt gãy (cắm về đông, dốc 40 $^\circ$). Khe nứt tách mở 10-20 cm được lấp đầy bởi các cục vụn bở rời của đá phiến sét vây quanh. Đây có thể là một đứt gãy rất trẻ (Đệ tứ, thậm chí Holocen), thuộc loại tách thuận, cự ly dịch chuyển chưa rõ (ảnh 7).

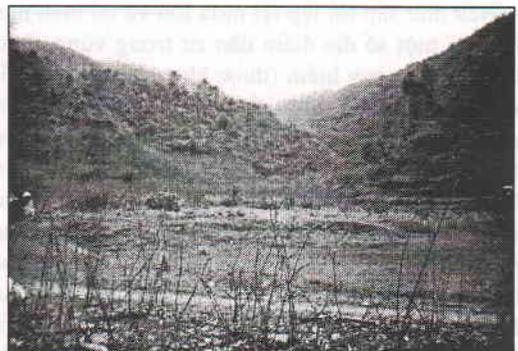
Ảnh 8. Bãi lũ tích cửa khe suối đổ vào nhánh hồ ĐB

Khối lượng trượt lở này, một phần đổ trực tiếp xuống hồ, một phần tích lại ở chân sườn ven hồ, một phần lớn khác lấp dần đầu các nhánh của hồ (tại cửa 6 suối nhánh chảy vào hồ), tạo các nón phóng vật lớn, ở nhánh phía đông (ảnh 8), phía đông nam (ảnh 9) và phía tây (ảnh 10).

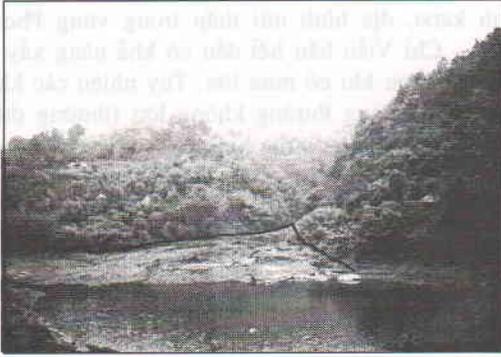
Ảnh 9. Nón phóng vật lớn ở cửa suối phía đông nam, lấp đầy hồ nhánh

Giả thiết khối lượng đất đá trượt lở năm 2001 trước sau sẽ được đưa hết vào hồ, làm giảm diện tích ở ven bờ hồ và đầu các hồ nhánh, thì diện tích hồ bị lấn sẽ khoảng 3.200 m^2 ($16.000 \text{ m}^3 : 5 \text{ m}$), tức khoảng gần 1% diện tích hồ (35 ha); đó cũng là một tổn thất đáng lưu ý, thấy rõ ở phần đầu nhánh hồ phía đông nam (ảnh 9). Tuy nhiên cũng có thể ghi nhận là các khối trượt lở và bóc mòn lưu vực không gây ảnh hưởng mạnh đến diện tích và độ sâu của hồ, mà tác hại của chúng trong tương lai sẽ chủ yếu vẫn là lấp tắc cửa cống dẫn nước, phá hoại mương dẫn đầu nguồn và làm hư hại đập tràn.

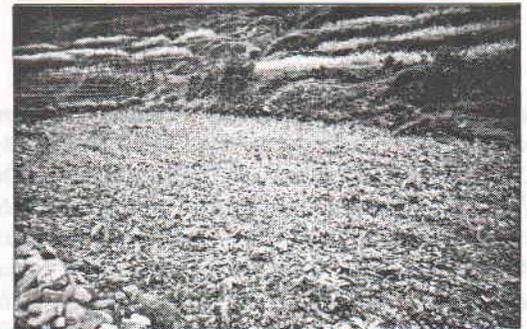
Ảnh 11. Ruộng lúa sau lũ quét thành ruộng đá sỏi

Nếu như sắp tới lặp lại mưa lớn và tai biến năm 2001 thì một số địa điểm dân cư trong vùng sẽ rơi vào diện rất nguy hiểm (được khoanh trên bản đồ), trong đó có 10 hộ trực tiếp bị đe dọa do nằm dưới thân trượt (gồm 6 hộ ở Tân Phong và 4 hộ ở Bong Tẩu) và còn khoảng 7 hộ nữa trong thung lũng suối phía nam (núi Bo Ngán) cũng thuộc diện nguy hiểm tương tự (theo báo cáo của địa phương, chưa khảo sát). Như vậy khả năng mất mát về người và nhà cửa khi xảy ra tai biến là rất lớn. Đây là chưa kể các thiệt hại về gia súc; ruộng vườn, đã rất ít ỏi, có thể bị vùi lấp hoặc trở thành ruộng-đá (ảnh 11), và các đường giao thông liên thôn bị phá huỷ.
