TAI BIẾN TRƯỢT LỞ SƯỜN TẠI THỊ XÃ HÀ GIANG VÀ VẤN ĐỀ CẢNH BÁO

LÊ ĐỨC AN, UÔNG ĐÌNH KHANH,
TỔNG PHÚC TUẤN, NGUYỄN NGỌC THÀNH
Viện Địa lý (Viện KH&CN VN)

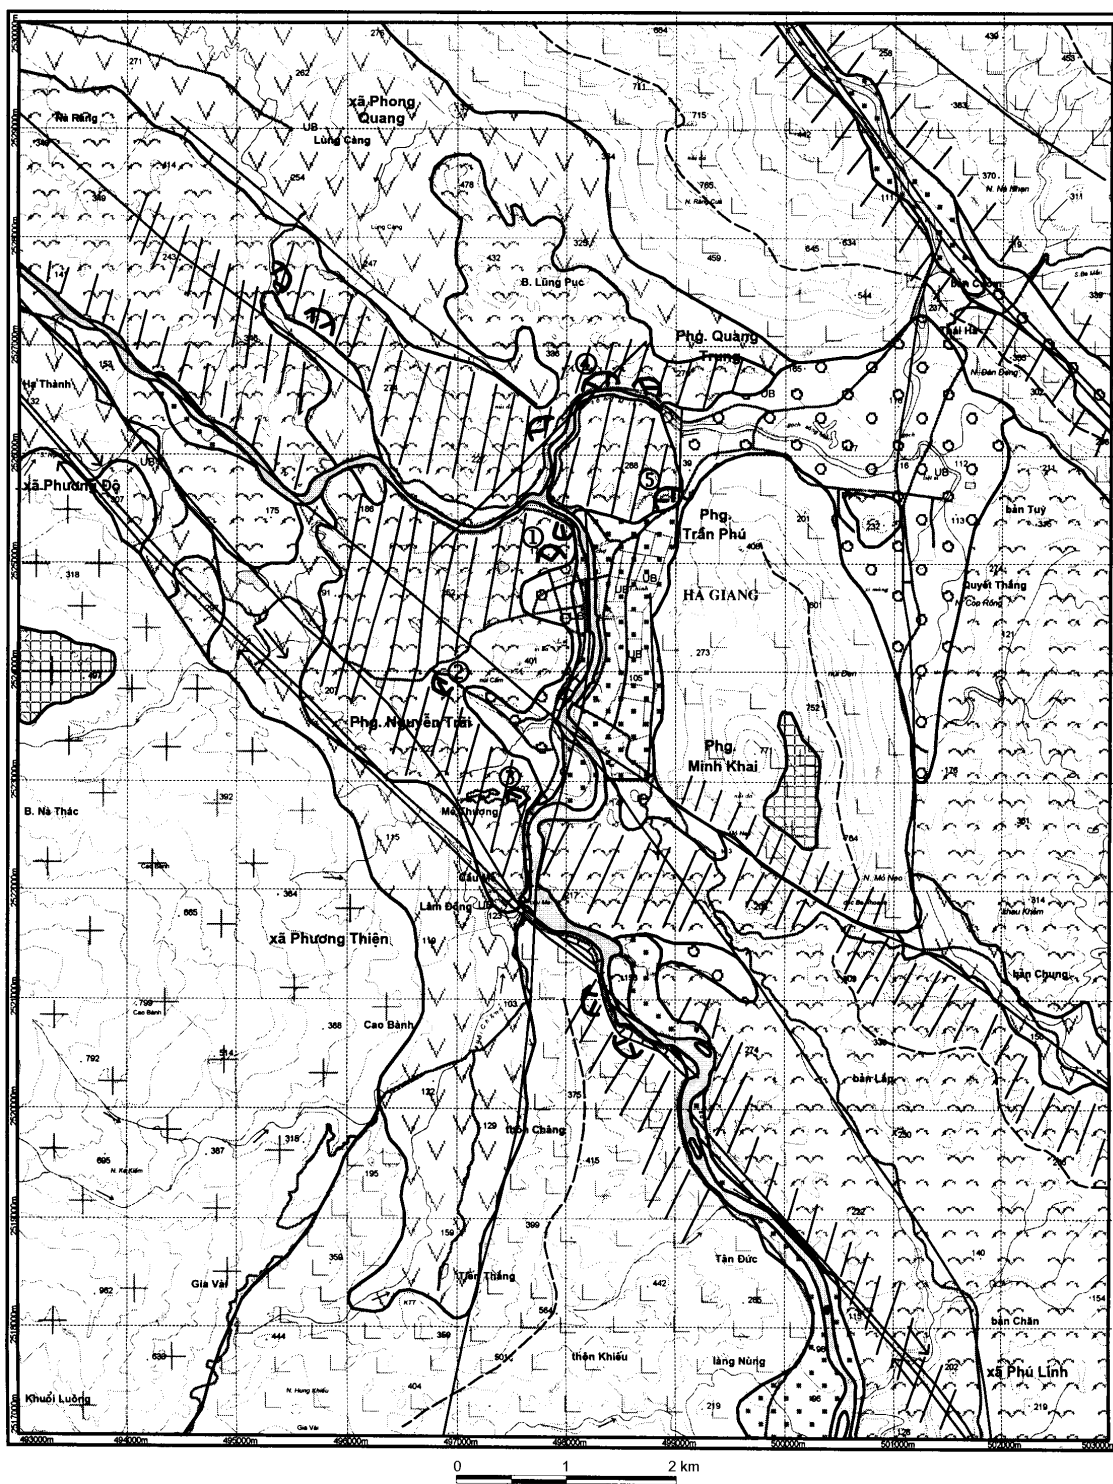
← Hình 1. Sơ đồ địa mạo thị xã Hà Giang và lân cận

Chú giải: 1. Núi vòm khối tảng, sườn dốc 20-30°, 2. Dãy núi thấp với địa hình karst xen kẽ, sườn dốc 20-30° đến > 30°, 3. Đới, dãy đồi, rải rác xen vách, đỉnh sót karst, sườn dốc 20-30°, 4. Thung lũng bóc mòn - tích tụ giữa núi, 5. Đồng bằng tích tụ - xâm thực xen đồi sót, 6. Đồng bằng tích tụ, 7. Đứt gãy thể hiện trên địa hình (a. đứt gãy sâu phân đới, b. đứt gãy khác), 8. Hướng dịch chuyển ngang theo đứt gãy, 9. Đường chia nước địa phương, 10. Di tích các mặt san bằng, 11. Vách trượt lở sườn, 12. Số hiệu các điểm trượt lở sườn (trong bài), 13. Vách xâm thực bờ sông, 14. Nơi có nguy cơ trượt lở sườn

Trong đợt mưa to và rất to cuối tháng 7 đầu tháng 8 ở Tx Hà Giang có nhiều điểm TLS, trong đó có 5 điểm đáng chú ý (hình 1).

1. Thị xã Hà Giang và vùng lân cận phân bố tại một vị trí kiến tạo xung yếu, nằm kẹp giữa các đứt gãy lớn được xác định trên bình đồ cấu trúc khu vực (hình 1). Phía ĐB thị xã là đứt gãy sâu phân đới Sông Đáy - Hà Giang phương TB-ĐN, chia đới nâng Sông Lô ở phía TN với đới sụt Sông Gâm ở phía ĐB [6], còn được gọi là đới uốn nếp PZ2 Lô-Gâm và đới uốn nếp PZ2 Phú Ngừ [2]. ở phía TN thị xã là đứt gãy sâu phân đới Thanh Thủy - Hà Giang, phân chia một bên là cấu trúc dạng vòm (đới uốn nếp Tiền Cambri Sông Chảy, bị biến cải vào PZ2 [2]) và một bên (phía ĐB) là cấu trúc dạng tuyến, với đặc điểm ở đoạn TB đứt gãy cắt song với cấu trúc PZ1, nhưng ở đoạn ĐN đứt gãy cắt thẳng góc với cả hai tầng cấu trúc PZ1 và PZ2, vón ôm lấy phần ĐN của vòm khối Sông Chảy. Các đứt gãy này sinh thành từ giai đoạn PZ và MZ, hiện tại thể hiện rất rõ trên địa hình và có biểu hiện đang hoạt động: dọc đứt gãy Thanh Thủy - Hà Giang quan sát được một dịch chuyển bằng phải rõ rệt do đứt gãy làm lệch dòng của một loạt các suối cấp 1 chảy cắt qua nó, cự ly 200-400m.

2. Địa hình khu vực nghiên cứu chủ yếu là đồi và núi thấp (hình 1). Các đồi có độ cao tương đối trên dưới 100m đến 200m (bề mặt thị xã cao 105-115m), có sườn dốc vừa (20°), đôi chỗ đến 30° . Các đồi đá phiến thường có mặt đỉnh khá phẳng, sườn thẳng, bị cắt bởi khe rãnh mạnh mẽ. Các nơi sườn tạo bởi các tập đá hoa, có độ dốc lớn (hơn 30°) và thường có sườn không đối xứng.

a) *Dự báo về vị trí TLS* : nơi sườn đồi có vỏ phong hóa dày của đá phiến sét bị tác động tiêu cực mạnh mẽ của con người, nơi trên mặt sườn xuất hiện các vết nứt đất, nơi gần các đứt gãy hoạt động (hình 1).

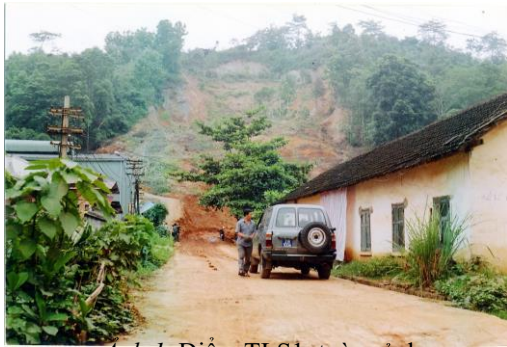
Ảnh 1. Điểm TLS1, toàn cảnh

Trượt lở xảy ra vào lúc 6h30' - 6h40' sáng ngày 3-8-2007 tại sườn phía nam của quả đồi 188, có độ cao tương đối khoảng 80m. Đồi cấu tạo bởi các đá phiến sét, phiến sét than xen các lớp đá vôi quazit hóa tuổi Cambri, trong đó đá phiến phân lớp mỏng xám đen, xám vàng vụn bở tạo vỏ phong hóa dày 20-30m, đá vôi quazit bị cà nát vỡ vụn. Đồi có mặt đỉnh khá bằng phẳng, sườn dốc 25°, vách trượt cắt vào vị trí gần đỉnh, tạo vách cao 7-8m. Thân trượt đổ về phía nam, dài đến 80m, nơi rộng nhất 30m gồm đất sét lẫn cục vụn đá phong hóa dang dở, các khối bê tông vỡ đổ (từ công trình xây trên đỉnh) tràn xuống chân đồi và lấn vào khu dân cư, trạm điện, nhà xưởng và bể nước, vùi lấp nhà ở của 5 hộ dân và ảnh hưởng đến nhiều công trình xây dựng, đường giao thông (ảnh 1, 2, 3). Tổng khối lượng thân trượt khoảng 8.000m³, trong đó phần tràn ra khỏi chân đồi khoảng 1.500-2.000m³. Theo người dân ở đây cho biết, chính tại sườn này năm 2000 cũng vào tháng 7 mưa rất to đã xảy ra TLS và khi ấy cũng đã có 5 nhà dân ở chân đồi bị vùi lấp (xem mục IV). Như vậy điểm TLS này thuộc loại tái trượt lở, hoặc trượt lở lồng vào thân trượt cũ.

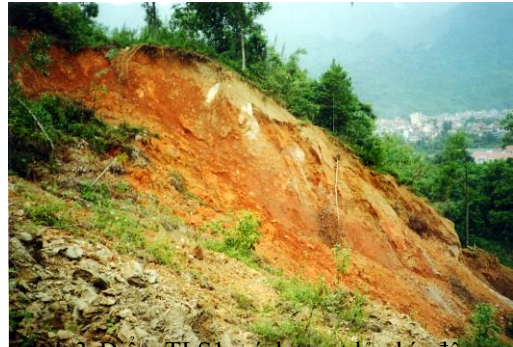
Ảnh 2. Điểm TLS1, vách trượt lở phía đông

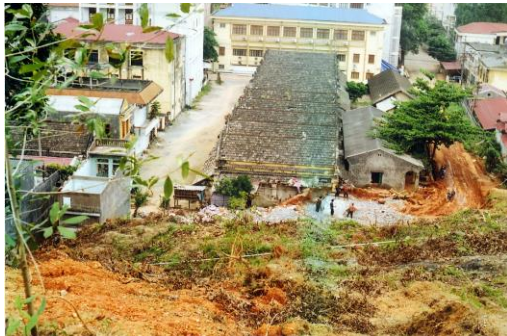
Ảnh 3. Điểm TLS1, khắc phục hậu quả

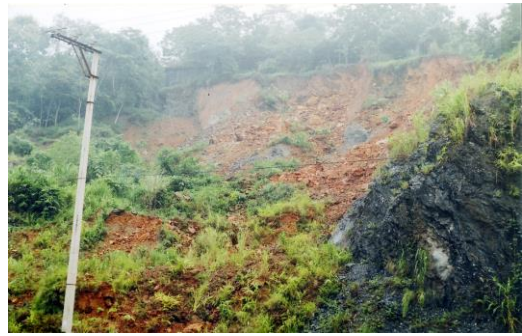
Đồng thời với TLS ở sườn nam, phía sườn ĐB của đồi này cũng xảy ra TLS mạnh, phát triển trên đá phiến sét xám đen phân lớp mỏng với các mạch, ô thạch anh, phong hóa rất mạnh, tạo vách cao trên mặt đường đến 40m (ảnh 4).

Ảnh 4. Vách trượt lở trên sườn ĐB điểm TLS1

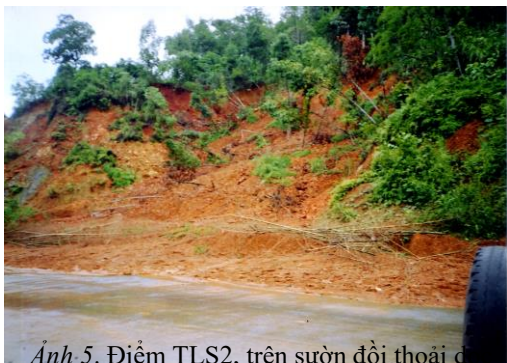
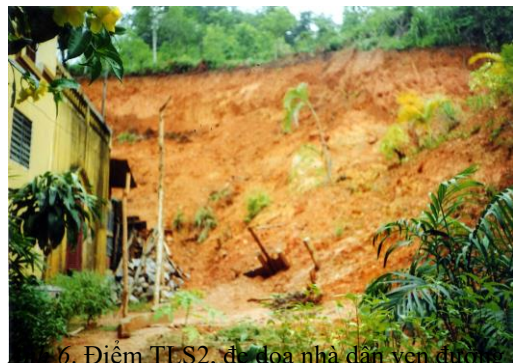
Trượt lở ở đây phát triển dọc đường 19-5 (làm từ 1994) trên sườn đồi thoải cao 220m (cao tương đối 100m), cấu tạo bởi đá phiến sét tuổi Cambri phong hóa rất mạnh. Các vách trượt nhỏ xuất hiện ở độ cao trên mặt đường 20-30m, đe dọa vùi lấp 4 nhà dân ở dưới chân đồi ven đường (ảnh 5, 6).

Ảnh 5. Điểm TLS2, trên sườn đồi thoái c
đường 19-5

Ảnh 6. Điểm TLS2, đe dọa nhà dân ven đường
dưới chân đồi

Đây là dấu hiệu trực tiếp để cảnh báo nguy cơ tai biến cho những địa điểm cụ thể. Số lượng hộ dân nằm trực tiếp dưới sự đe dọa của TLS xảy ra vào bất cứ lúc nào khi có mưa to là trên 30 hộ*, cần có giải pháp khẩn trương di dời kịp thời.

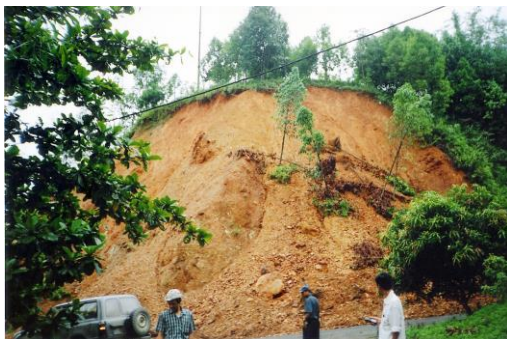
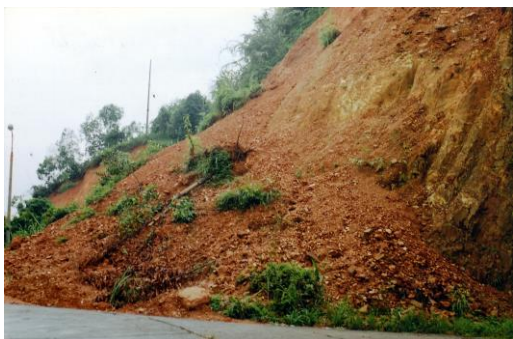
Trượt lở xảy ra trên sườn đồi dốc 25-30°, cao tương đối 60-70m, cấu tạo bởi đá phiến sét tuổi Cambri phong hóa rất mạnh. Các vách trượt phân bố ở độ cao khoảng 20m trên mặt đường, kéo dài trên 100m (ảnh 7, 8).

Ảnh 7. Điểm TLS3, trượt lở trong vỏ phong hóa

Ảnh 8. Điểm TLS3, kéo dài 100m

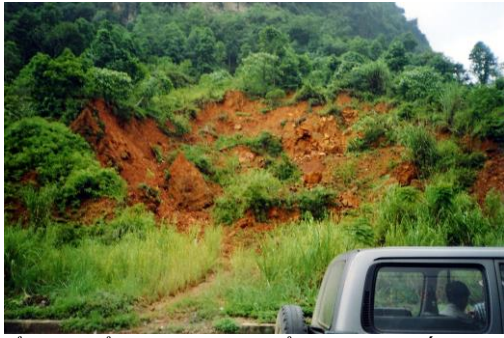
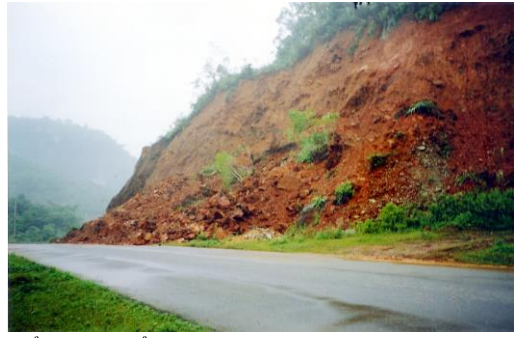
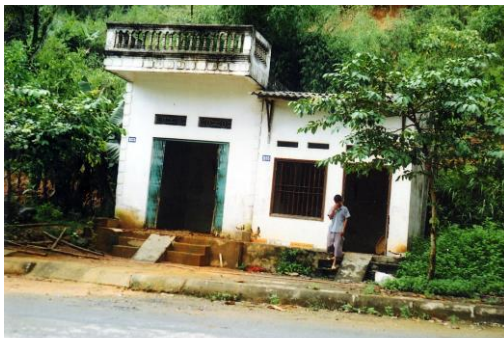
Dọc phía trái quốc lộ 4C (từ Hà Giang đi Quản Bạ) khúc đường cong 1,5km ôm lấy đoạn sông Miện uốn khúc từ hướng TB quay về N-TN, cắt các dãy đồi cao 300-350m (cao tương đối 200-220m), liên tiếp xảy ra 4 điểm TLS đổ xuống đường. Trượt lở phát triển trên đá phiến sét phong hóa mạnh, nằm bên dưới các tập đá hoa phân lớp, tuổi Cambri. Các vách trượt xảy ra ở độ cao 25-50m trên mặt đường, chiều dài thân trượt 30-50m, phân bố theo đường rộng từ 70m đến 150 m, khối lượng từ vài chục đến 300m³. TLS gây lấp đường giao thông và đã có 3 hộ dân phải di dời (ảnh 9, 10, 11).

Ảnh 9. Điểm TLS4, phát triển trên đá phiến phong hóa, nằm dưới các tập đá hoa (địa hình karst)

Ảnh 10. Điểm TLS4, trong vỏ phong hóa đá phiến sét, kéo dọc theo đường trên 100m

Ảnh 11. Điểm TLS4, các hộ dân phải di dời

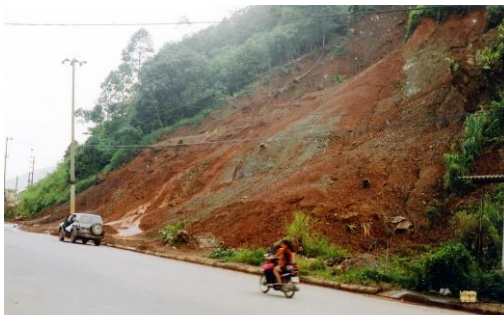
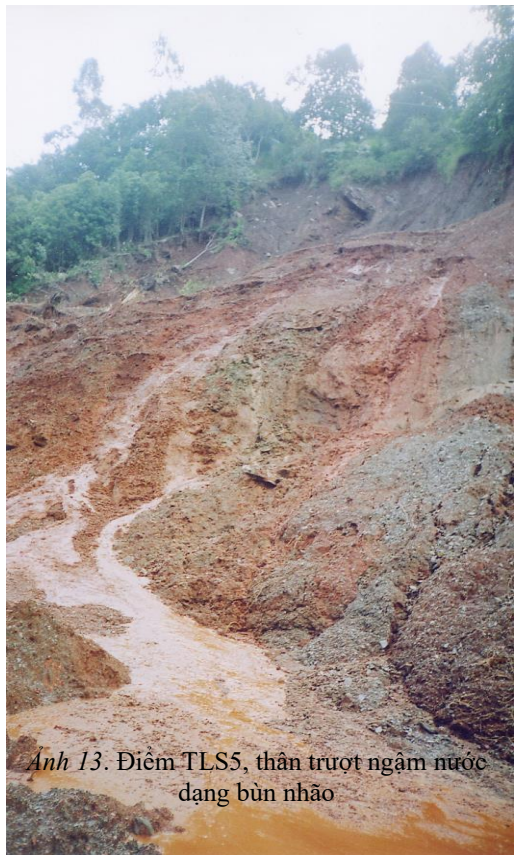
Trượt lở phát triển trong đới cà nát mạnh của đá phiến sét (tuổi Cambri), với vỏ phong hóa rất dày (20-30m), ngậm nước dạng bùn nhão, đổ chảy tràn xuống đường. Vách trượt cao 40m trên mặt đường, cắt vào sườn đồi dốc 30°, cao tương đối 180-200m; thân trượt trải dài theo mặt đường 100m, khối lượng lên đến 2.000m³ (ảnh 12, 13).

Ảnh 12. Điểm TLS5, trượt trong vỏ phong hóa đá phiến sét, kéo dài 100 m theo đường

Ảnh 13. Điểm TLS5, thân trượt ngâm nước dạng bùn nhão

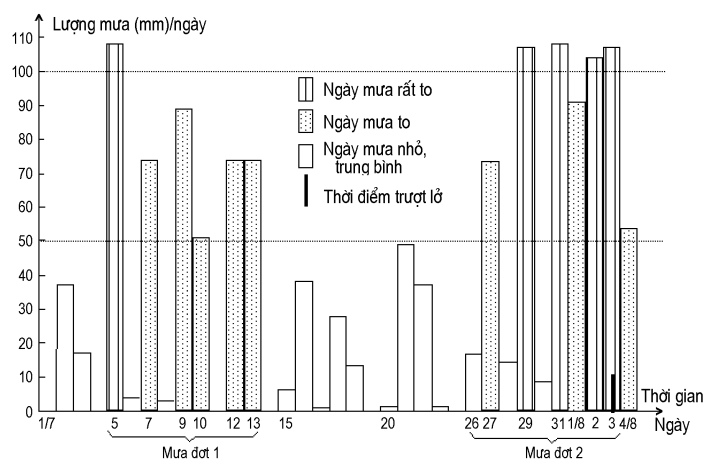
Hình 2. Lượng mưa ngày tháng 7 và đầu tháng 8-2007

b) *Có hai đợt mưa lớn* (theo số liệu mưa ngày, tại trạm Hà Giang) : đợt 1 kéo dài 9 ngày (từ 5 đến 13-7) với lượng mưa tổng cộng là 476,4mm ; sau đó cách 13 ngày là đợt 2, cũng kéo dài 9 ngày (từ 26-7 đến 3-8), nhưng với lượng mưa lớn hơn hẳn - 629,0mm, trong đó sát trước TLS có 4 ngày liên tục mưa to và rất to với tổng lượng mưa đến 409,4mm (hình 2).

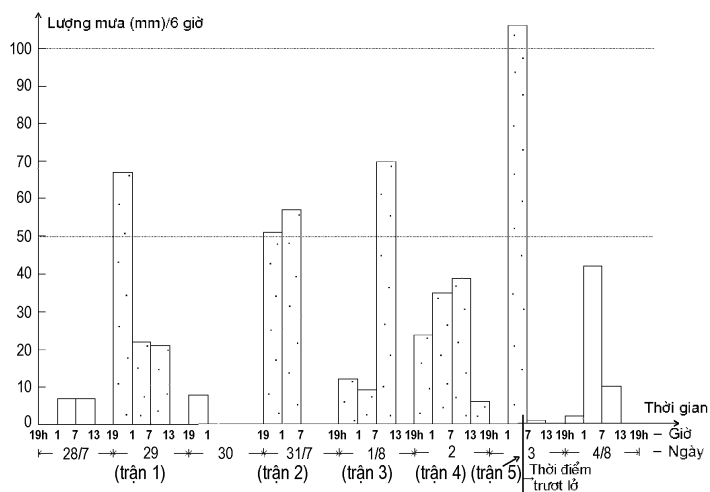
Hình 3. Lượng mưa giờ trước trượt lở (trạm Hà Giang)

c) *Có năm trận mưa to và rất to* (theo số liệu mưa 6 giờ tại trạm Hà Giang) (hình 3). Trận 1 vào ngày 29-7-2007 với 106,6mm ; trận 2 sau 30 giờ, vào ngày 31-7 đạt 107,5mm ; trận 3 sau đó 12 giờ, vào 1-8 với 91,0mm ; trận 4 sau 6 giờ vào ngày 2-8 với 104,0mm và trận 5, cách sau 6 giờ vào sáng ngày 3-8-2007 với 106,9mm (mưa trong 6 giờ). Như vậy các trận mưa xảy ra ngày càng gần nhau hơn, từ cách nhau 30 giờ đến 12 giờ và cuối cùng là 6 giờ. Lượng mưa 6 giờ cũng có xu thế tăng lên : từ 67,0mm ngày 29-7 đến 70,0mm ngày 1-8 và cuối cùng 106,9mm sáng ngày 3-8.

Như vậy với đỉnh điểm lượng mưa trên 100mm/6 giờ, trượt lở đã xảy ra đồng loạt trên nhiều địa điểm tại thị xã và vùng lân cận. Hiện tượng TLS do mưa lớn cũng khá phù hợp với hiện tượng lũ quét, với ghi nhận là những trận mưa lớn gây lũ quét thường có tổng lượng mưa trên 100mm/6giờ hoặc trên 200-300mm/12giờ [4].

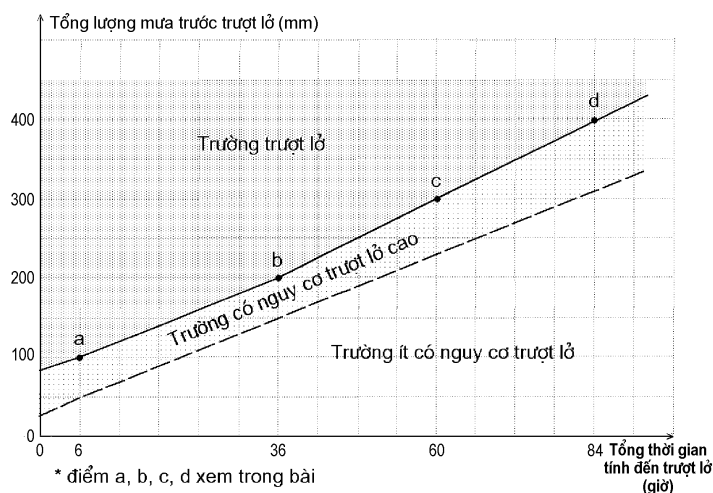
Hình 4. Quan hệ lượng mưa- trượt lở theo lượng thời gian mưa

Để làm rõ hơn đặc điểm mưa gây TLS ở Tx Hà Giang và lân cận có thể phân tích diễn biến của tổng lượng mưa trước khi xảy ra trượt lở theo từng khoảng thời gian liên tục (hình 4). Trên hình 4, điểm (a) thể hiện trong 6 giờ tính đến thời điểm TLS có lượng mưa là 106,9mm (> 100mm) ; điểm (b) tương ứng 36 giờ có lượng mưa là 211 mm (> 200mm) ; điểm (c) tương ứng thời gian 60 giờ có lượng mưa là 302mm (> 300mm) và cuối cùng điểm (d) - tổng thời gian 84 giờ tính đến thời điểm TLS có tổng lượng mưa 410 (> 400mm)

Như vậy, trên biểu đồ (hình 4) có thể chia ra 3 trường mưa - thời gian : trường trượt lở, trường có nguy cơ trượt lở cao và trường ít có nguy cơ trượt lở. Biểu đồ này có thể tham khảo để cảnh báo về mức độ nguy hiểm của các trận mưa theo tổng lượng mưa của chúng trên tổng thời gian mưa, tất nhiên là chỉ cho các vùng có điều kiện về các yếu tố gây TLS tương tự như khu vực nghiên cứu.

b) *Cảnh báo về thời điểm TLS* : khi có lượng mưa lớn bất thường, đến mức trên 400mm/84giờ, trên 300mm/60giờ, trên 200mm/36giờ và trên 100mm/6 giờ.
