# CÁC ĐỚI XIẾT TRƯỢT HIỆN ĐẠI PHÁT HIỆN DỌC QUỐC LỘ 6 ĐOẠN HÒA BÌNH - SƠN LA VÀ MỐI LIÊN QUAN VỚI TAI BIẾN TRƯỢT ĐÁ

##### **Active shear zones discovered along the National way 6 - Hoa Binh - Son La section in relation to rock slides**

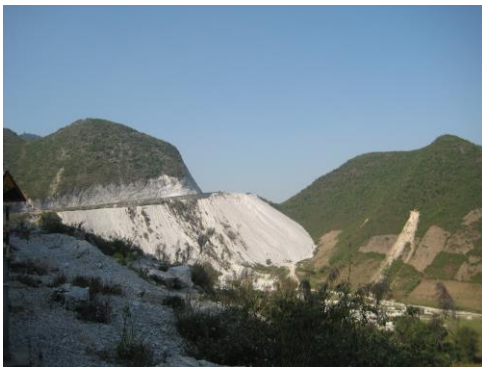
Hình 2. Đá vôi hệ tầng Đòng Giao bị nghiền thành dăm, cát, bột màu trắng tại đèo Thung Khe

Đèo Thung Khe được tạo nên từ các thành tạo carbonat hệ tầng Đông Giao (T2a đg) với đặc trưng là màu xám sáng, phân lớp trung bình đến dày, bị dập vỡ mạnh, với hệ thống các khe nứt dày đặc, nhiều nơi tạo thành dạng dăm chưa gắn kết. Tại chân sườn dốc, các đồng nhỏ dăm, bột đá màu trắng khá phổ biến. Dăm, bột đá trắng còn phủ trùm lên toàn bộ bề mặt vách đá phía vực sâu (hình 2). Cung đường dưới chân khối đá vôi này đang có biểu hiện trôi về phía vực [3].

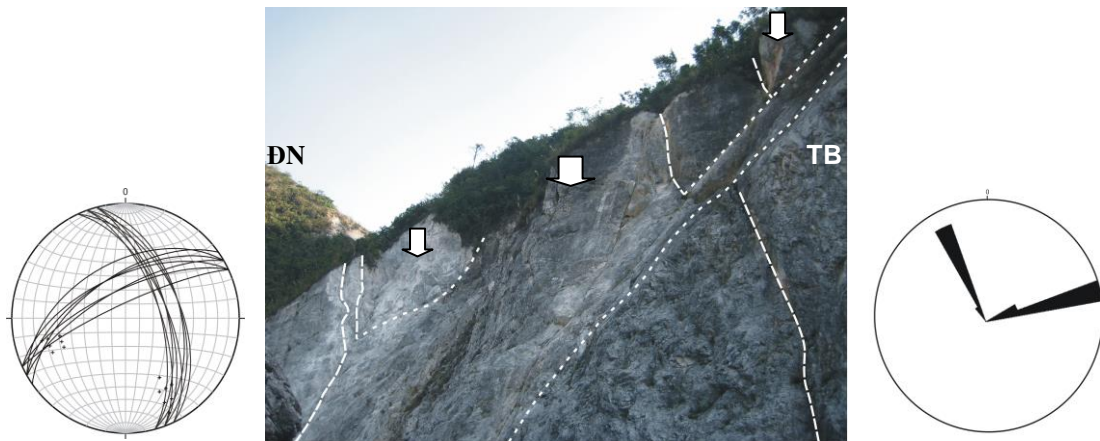
Hình 4. Khối đá vôi có nguy cơ trượt dạng nêm tại điểm Thung Khe 2. Đỉnh khối trượt cao 60m. Điểm nhọn phía dưới của nêm trượt lớn cách mặt đường 15m, đuôi nêm trượt (phần đỉnh dốc) rộng 40m. Cung đường 110°. Các mặt gián đoạn thể hiện trên lưới chiếu (trái) và biểu đồ hoa hồng (phải) cho thấy có hai phương cấu trúc chính

Mặt đứt gãy tại đèo Thung Khe có phương chủ đạo là TB-ĐN và BTB - NĐN (hình 3 và 4) nghiêng về phía ĐB, trùng hợp với phương đứt gãy xác định trên ảnh Landsat. Nhiều vết xước đo được minh chứng cho hoạt động dịch trượt phải thuận [3].

Trên hình 4, các mặt gián đoạn phân bố khá hội tụ, nằm trong miền phá hủy theo lý thuyết Markland, cũng nằm trong đới 20° so với hướng dốc của sườn. Do đó, điểm Thung Khe 1 có nguy cơ trượt phẳng và nếu phá hủy xảy ra, mặt trượt sẽ là mặt gián đoạn chính ở sườn dốc với phương vị hướng dốc 330°, góc dốc 80°.

phát hiện hai hệ thống gián đoạn chính : gián đoạn bên trái  $330^\circ \angle 60^\circ$ , gián đoạn lớn bên phải  $75^\circ \angle 60^\circ - 80^\circ$  (hình 4). Hai hệ thống này tạo nên một nêm trượt lớn với chân nêm cao cách mặt đường 15m (mũi tên lớn). Các mặt gián đoạn nhỏ hơn song song với gián đoạn chính phân bố chủ yếu bên trong nêm lớn tạo nên hai nêm nhỏ khác (mũi tên nhỏ) ở hai góc của nêm lớn.

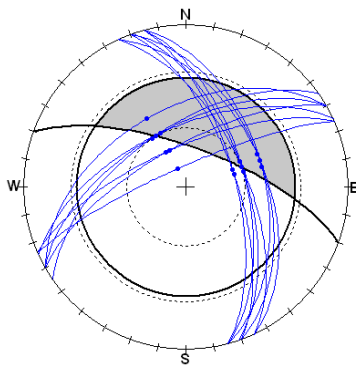
Hình 6. Phép thử Markland cho điểm Thung Khe 2. Góc ma sát  $33^\circ$ ; phương vị hướng dốc của sườn  $20^\circ$ , góc dốc  $70^\circ$ . Các dấu chấm đậm biểu diễn thế nằm của các mặt gián đoạn

Theo phép thử Markland (hình 6), các mặt gián đoạn tập trung ở hai tập hợp nằm gần đối xứng qua đường hướng dốc của sườn dốc. Các vòng tròn lớn đi qua hai tập hợp tâm chiếu này giao nhau tại miền phá hủy theo lý thuyết. Theo mô tả ở trên, chân của nêm trượt lớn lộ ở sườn dốc tại điểm cao cách mặt đường 15m. Do đó điểm Thung Khe 2 có nguy cơ trượt dạng nêm. Dịch trượt sẽ xảy ra theo giao tuyến của hai mặt gián đoạn chính của sườn dốc.

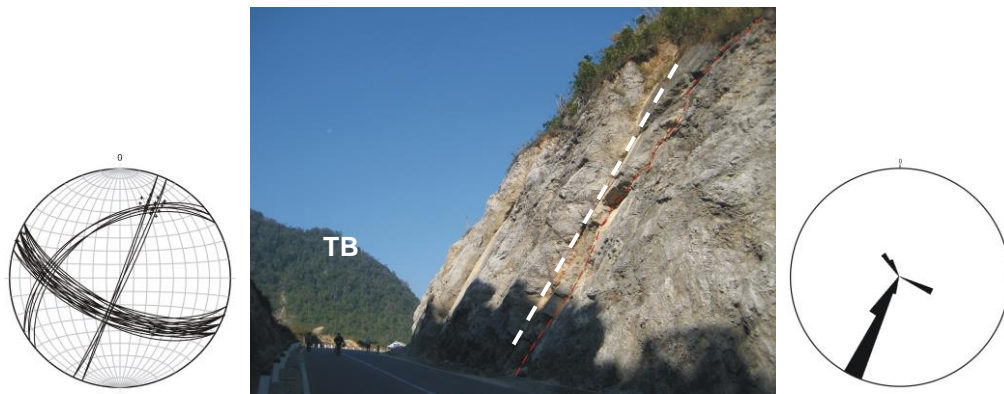
Hình 9. Mặt gián đoạn chính ở sườn dốc điểm Lóng Luông, phương vị góc dốc  $200^\circ$ , góc dốc  $60^\circ$ . Tuyến đường chạy theo phương TB - ĐN. Các mặt gián đoạn thể hiện trên lưới chiếu (trái) và biểu đồ hoa hồng (phải) cho thấy có ba phương cấu trúc chính

Tại phần lộ của sườn (hình 9), có thể quan sát thấy 15 lớp vôi với độ dày mỏng khác nhau. Trên hình 9, nằm phía trên (đường không liền nét màu trắng) là các đá phân lớp trung bình, đập vỡ yếu, phía dưới là các đá vôi dạng khối phân lớp dày, đập vỡ yếu hơn. Các thành tạo này đã bị hoạt động phong hóa biến đổi một phần tạo nên các sản phẩm dăm vụn, cát, bột - sét vôi [3].

Sườn dốc Lóng Luông có chiều dài 70m, cao 150m, phần lộ đá vôi cao 30m, dốc  $70^\circ$  (hình 9). Tại đây, tuyến đường chạy theo phương TB - ĐN cắt qua một khối núi lớn để lại sườn khá dốc ở hai bên đường. Mặt gián đoạn chính tại sườn dốc là mặt phân lớp của các thành tạo đá vôi, phương vị hướng dốc  $200^\circ$ , góc dốc  $60^\circ$ . Ngoài ra, theo mô tả trên còn tồn tại hai hệ thống mặt đứt gãy và khe nứt gần thẳng đứng khá lớn. Các mặt gián đoạn thể hiện trên lưới chiếu và biểu đồ hoa hồng trên hình 9.

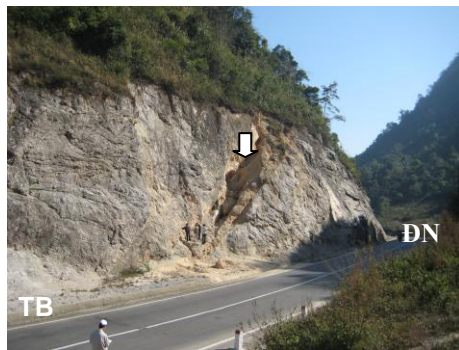
Hình 10. Đứt gãy phương ĐB-TN cắt từ chân lên đỉnh của sườn dốc tại điểm Lóng Luông với bề ngang phá hủy khoảng 1,5-2m. Mũi tên chỉ vị trí của đứt gãy

Từ chân tới đỉnh của sườn dốc (hình 10) phát hiện một mặt đứt gãy có thể nằm  $330^\circ \angle 45^\circ$  với chiều dài lộ khoảng 30m, chiều rộng khoảng 2m.

Nằm kẹp trong đới phá hủy của đứt gãy này là các đá vôi bị nghiền thành dăm, cát, đôi nơi thành bột và bị ép phiến. Ngoài ra còn phát hiện hệ thống khe nứt gần thẳng đứng (hình 10) với kích thước khoảng 30m.

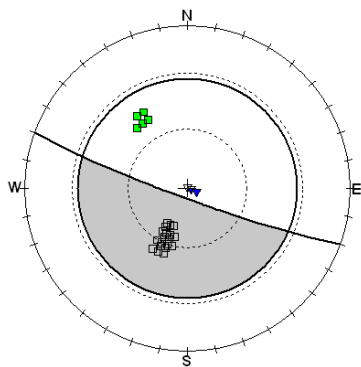
Hình 11. Phép thử Markland cho điểm Lóng Luông. Góc ma sát  $33^\circ$ , phương vị hướng dốc của sườn  $200^\circ$ , góc dốc  $85^\circ$ . Hình vuông đậm thể hiện thể nằm của mặt đứt gãy, hình vuông nhạt : mặt lớp, hình tam giác đậm : khe nứt lớn.

Hình 11 thể hiện phép thử Markland cho nguy cơ trượt phẳng tại điểm Lóng Luông. Góc ma sát  $33^\circ$ , phương vị hướng dốc của sườn là  $200^\circ$ . Do sườn dốc bị cắt chân nên giá trị góc dốc là  $85^\circ$ . Theo đó, tâm chiếu thể hiện các mặt phân lớp nằm hội tụ trong một đới hẹp ở miền phá hủy theo lý thuyết Markland.

Đới phân bố của các tâm chiếu này cũng nằm trong đới  $20^\circ$  tính theo đường hướng dốc của mặt sườn. Do đó điểm Lóng Luông có nguy cơ trượt phẳng và mặt trượt là mặt phân lớp.

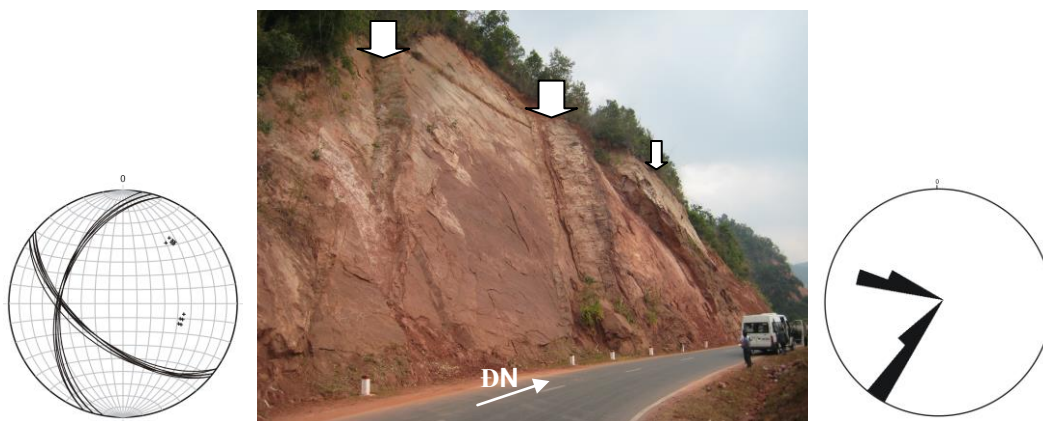
Hình 12. Tính phân lớp của các đá thuộc hệ tầng Yên Châu tại sườn dốc có đường phương song song với tuyến đường. Mũi tên nhỏ chỉ khối bị mất chân có nguy cơ trượt phẳng, chân khối nhỏ đã trượt. Hai mũi tên lớn chỉ vị trí giao của các loại mặt gián đoạn lớn có mặt tại sườn dốc. Các mặt gián đoạn thể hiện trên lưới chiếu (trái) và biểu đồ hoa hồng (phải) cho thấy có hai phương cấu trúc

Tại sườn dốc phát hiện hệ thống mặt đứt gãy  $290^\circ \angle 45^\circ$  với các vết xước nằm ngang biểu hiện chiều dịch trượt phải. Trên hình 12 có thể thấy mặt phân lớp và mặt đứt gãy phát triển lên tới đỉnh của sườn dốc với lớp vỏ phong hóa khá mỏng, minh chứng cho hoạt động dịch chuyển hiện đại của đứt gãy này [3].

Điểm Yên Châu nằm giữa hai khúc cua gấp, phương chung tuyến quốc lộ 6 là TB - ĐN, song song với phương vị đường phương của các đá thuộc hệ tầng Yên Châu. Sườn dốc cao 40 m, dốc 70°-80°, phương vị hướng dốc của sườn 210° (hình 12).
