TƯỜNG QUAN XÓI LỖ - BỒI TỤ MỘT SỐ KHU VỰC LÒNG SÔNG TIỀN, SÔNG HẬU

HÀ QUANG HẢI, VƯƠNG THỊ MỸ TRINH

Trường Đại học Khoa học Tự nhiên - ĐHQG Tp. HCM

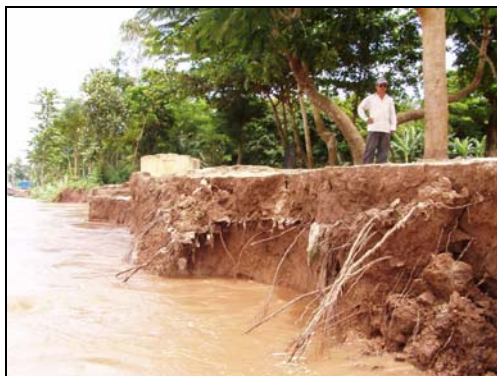
Hình 4. Xói lở tại đầu cù lao Long Khánh (2006)

ở đầu cù lao Long Khánh (hình 4, 5) và doi cát ven áp Long Phước. Bờ bồi tụ kéo dài từ giữa doi cát ven áp Long Phước đến cuối cù lao Long Khánh. Phía bờ trái, từ năm 2000 tới nay, xói lở đã giảm đáng kể do hoạt động bồi tụ hình thành cù lao Thường Thới Tiền. Tuy vậy, sự tồn tại hồ xoáy sâu xấp xỉ 40 m ở cửa sông Sở Thượng (hình 6) làm cho bờ sông hiện vẫn xói lở rải rác.

Nếu tính cả bờ xói cũ ở khu vực Hồng Ngự thì bờ xói lở chiếm ưu thế (*hình 6, bảng 3*). Tốc độ xói trung bình tại đầu cù lao Long Khánh là 25m/năm.
