## Những vấn đề môi trường khai thác khoáng sản ở Tây Nguyên

*Viện Địa chất, Viện Hàn lâm Khoa học và Công nghệ Việt Nam*

#### Environmental issues of mining activities in Tay Nguyen

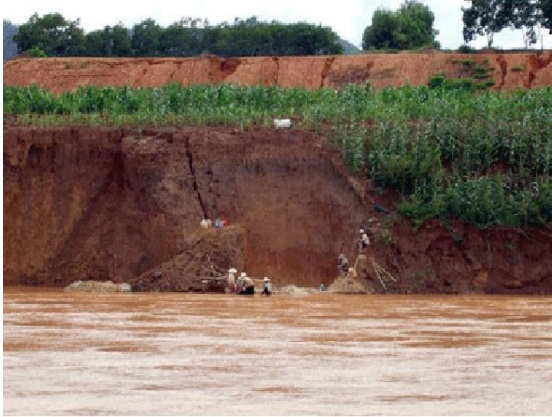
Ảnh 1. Sạt lở bờ sông Pô Cô do khai thác vàng trái phép

Phần lớn các mỏ đang hoạt động ở Tây Nguyên đều có quy mô không lớn do đó diện tích mà chúng chiếm dụng chưa nhiều. Tuy nhiên, do nạn khai thác khoáng sản tự do, trái phép khá phổ biến, nhất là khai thác vàng và thiếc dẫn đến tình trạng đào bới bừa bãi làm thay đổi địa hình, xáo trộn cảnh quan, hủy hoại đất canh tác. Việc đào đãi vàng sa khoáng trái phép làm cho lòng sông, suối ở nhiều nơi ngùn ngang cát sỏi, làm thay đổi dòng chảy dẫn đến sạt lở bờ sông, nước sông luôn bị đục ngầu vì bùn đất, ảnh hưởng đến hạ lưu. Nước bùn làm bồi lấp dòng chảy, nhiều nơi vùi lấp cả đất canh tác. Hiện tượng này đã từng xảy ra ở rất nhiều nơi đặc biệt là các khu vực khai thác vàng sa khoáng ở Đắk Glei, Đắk Tô (Kon Tum), M'Đrăk (Đắk Lắk), Đức Trọng (Lâm Đồng) hoặc khai thác thiếc sa khoáng ở Lạc Dương, Đà Lạt (Lâm Đồng),... Thậm chí nhiều doanh nghiệp khai thác vàng sa khoáng không tuân thủ các quy định bảo vệ môi trường, sử dụng máy móc đào bới bừa bãi gây tổn hại nghiêm trọng đến các công trình kỹ thuật hạ tầng mà điển hình là Công ty TNHH Kim Sơn Thủy (Kon Tum) đã bị UBND tỉnh thu hồi giấy phép và buộc khắc phục hậu quả (Quyết định số 145/QĐ-CTUBND, ngày 16/3/2012) (ảnh 1, 2).

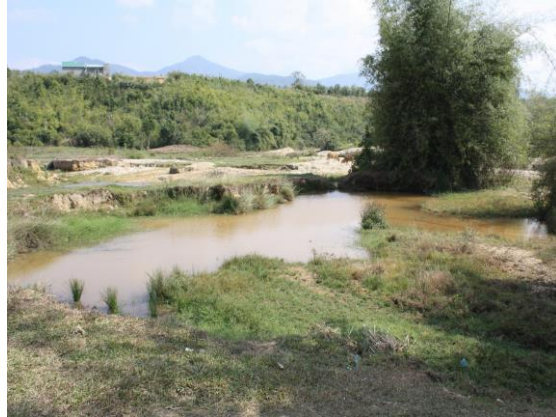
Ảnh 2. Khu ruộng cũ nay thành ao và hoàn toàn mất khả năng canh tác do khai thác vàng tại huyện Đăk Glêi - Kon Tum
